## 千本松原の樹木年輪を用いた長期的な水文・気候環境変動の復元の試み

名古屋工業大学

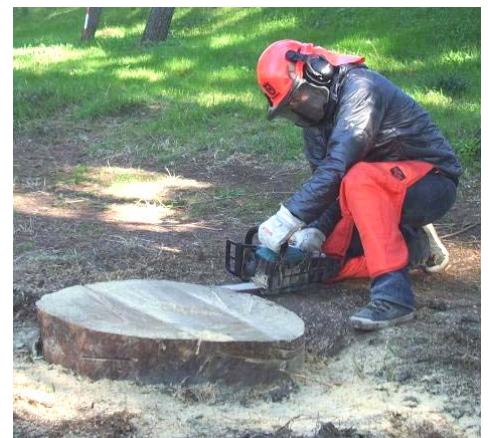
写真-1 標本採取作業

対象試料は、岐阜県海津市海津町油島の治水神社境内から揖斐川と長良川の背割堤約1kmにわたって生育する日向松（*Pinus densiflora*）である。この一帯は千本松原と呼ばれ、宝暦5年（1755）に完了した宝暦治水工事を記念して植樹されたと伝えられる。近年は松食い虫による被害が相次いでおり、被害の大きいものは順次伐倒されている。本研究では、伐倒されたマツの切り株（直径約70～110cm、樹齢180年前後）から、チェーンソーにより標本を採取した（写真-1）。採取した標本はサンダーにより表面を研磨し、2方向の測線を設定して、各標本・測線について年輪測定器（司技研製）により0.01mm単位で年輪幅を測定した（写真-2）。
