## ドライブレコーダーデータの特性に関する検討と交通事故危険地点・危険状況の抽出

豊橋技術科学大学 非 会 員 ○三浦紘司  
 豊橋技術科学大学 正 会 員 廣島康裕  
 豊橋技術科学大学 学生会員 松尾幸二郎

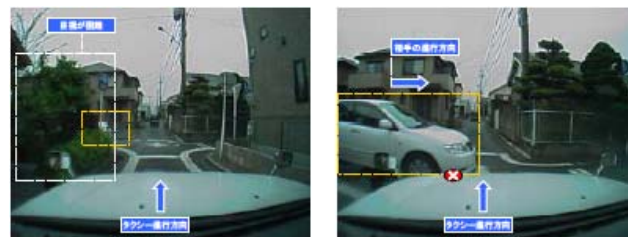
図4は、人的ミスに加えて道路環境要因(建物)も影響したために発生した出会い頭の例である。道路幅員が狭く両側に家屋があるため交差車両の目視が困難な道路環境で、幅員が5.5m以下の道路を通行中、無信号交差点を認知したが安全不確認の状態で交差点に進入し、一時停止線不停止の交差車両とニアミスが発生したものである。

図4 無信号交差点「小×小」での出会い頭

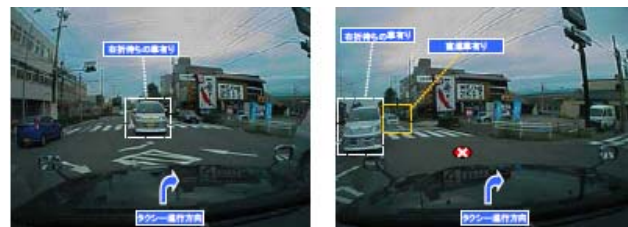
図5は、人的ミスはないが道路環境要因(他車)により、対向車の目視が困難な状況で右折したために発生した右折直進の例である。対向車線に右折待ちの車両が有り、目視が困難な道路環境で右折を開始したために対向車線の直進車とニアミスが発生したものである。

図5 信号交差点「中×小」での右折直進
