## 横桁連結部に発生した疲労き裂への ICR 処理の適用

名城大学 学生会員 ○野々目泰介 名古屋大学 正会員 山田健太郎 石川敏之 学生会員 柿市拓巳

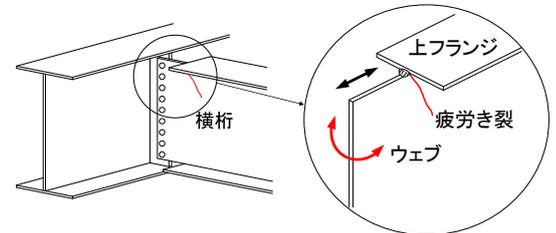
鋼橋の溶接継手において多数の疲労損傷が報告されている。例えばプレートガーター橋やトラス橋では、図-1 に示す横桁連結部に疲労き裂が発生している。この疲労き裂は、外桁と内桁との間に生じる橋軸方向の相対的な変位差によって横桁ウェブに面外変形が生じることで発生する<sup>1)</sup>。このき裂に対しては、ストップホールや当て板補強などが行われている。施工が複雑になることから、低コストで簡易な方法が必要と考えられる。

図-1 横桁連結部で疲労き裂の例

疲労試験体は、図-1 に示す横桁のウェブとフランジの接合部をモデル化した T 形継手試験体である。試験体は、図-4 に示すように、幅 334 mm、板厚 12 mm の鋼板の側面に、幅 200 mm、高さ 100 mm、板厚 12 mm のガセットが直角に脚長 6 mm ですみ肉溶接されたものである。疲労試験には、板曲げ振動疲労試験機を用いた。この試験機の特長上、疲労試験は両振り (応力比  $R=-1$ ) の板曲げで行われる。そこで、片振り ( $R \geq 0$ ) で試験をする際には、試験体の自由端側をコイルバネで押し下げ、静的な荷重を与えた状態 (preloading) で試験を行った。

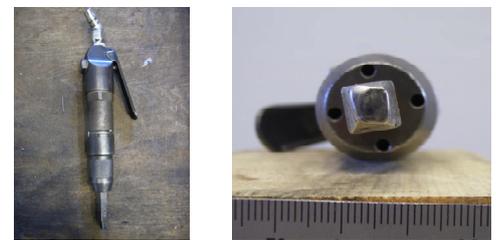
ICR 処理は、疲労き裂近傍の母材表面を叩いて、鋼材を塑性流動させ、き裂表面を閉口させることで、疲労き裂の進展を遅延させる工法である。この処理には、図-2 に示す市販のフラックスチッパと小型のエアコンプレッサを用いる。フラックスチッパのタガネの先端は、4×5 mm 程度の平面で、角を丸く加工している。

図-2 エアツール (フラックスチッパ)

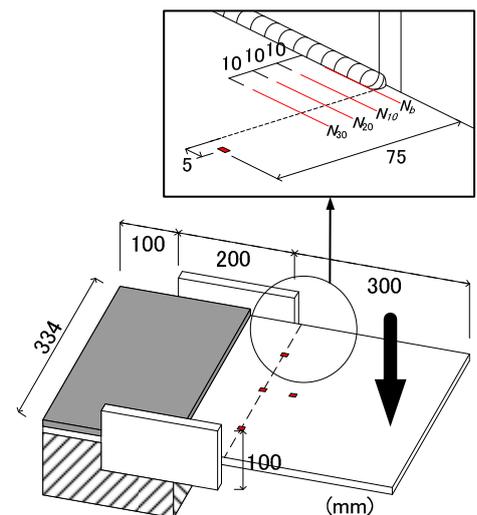
試験体には、図-4 に示すように両ガセットの溶接止端から自由端側へ 5 mm 離れた線上の板幅方向に 75 mm 離れた位置に 2 箇所、中央に 1 箇所ひずみゲージを貼り付けた。また、疲労き裂の発生と進展を検出するために、

図-4 T 形継手試験体の形状

図-4に示す位置に試験体の表面にφ0.04mmの被覆銅線を貼り付けた.各銅線が断線したときの繰返し回数を,き裂が溶接止端を離れる段階,き裂が溶接止端から10mm,20mm,30mm進展した段階の繰返し回数として,それぞれ $N_b$ ,  $N_{10}$ ,  $N_{20}$ ,  $N_{30}$ と定義した.

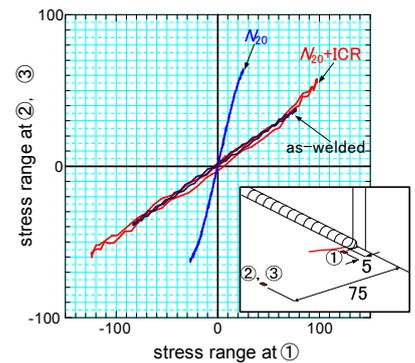
き裂のない as-welded,  $N_{20}$  および  $N_{20}+ICR$ , に対して, き裂位置から5mm離れた位置(①)と板幅方向に75mm離れた位置(②, ③)で測定した応力の関係を図-6に示す. as-weldedとき裂がある $N_{20}$ の応力関係を比較すると,  $N_{20}$ の傾きが大きくなるのがわかる.

これは, き裂が進展することにより, き裂近傍で応力伝達が小さくなったためである. しかし, ICR処理によりき裂表面を閉口させることで, き裂近傍に生じる応力が as-welded と同程度まで回復していることから, ICR処理によりき裂表面が閉口し, 応力が伝達されていると考えられる.<sup>3)</sup>

図-6 き裂の有無によるき裂近傍の応力の関係

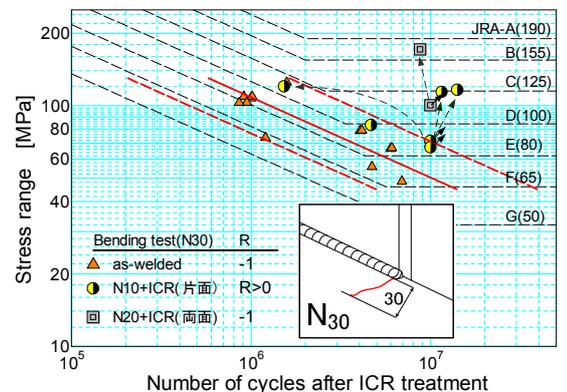
疲労試験結果を図-7に示す. 図は,  $N_{30}$ の段階におけるS-N線図である. ICR処理を行った試験体は, ICR処理後の繰返し回数を用いている.  $N_{10}(N_{20})+ICR$ 試験体では, ICR処理前と同じ応力範囲で試験を続けたところ繰返し回数が1000万回を超えてもき裂の進展が確認されなかったため, 応力範囲を上げて再試験を行い, その結果き裂が進展し, 破断に至った.  $N_{10}$ および $N_{20}$ の段階でICR処理を行った試験体は, as-welded試験体と比べて1~2等級程度の疲労寿命向上効果を確認することができた.

図-7 as-welded と ICR 処理の疲労寿命の比較

横桁連結部をモデル化した板曲げを受けるT形継手試験体のき裂に対してICR処理を施した. その結果, き裂を補修した試験体で, as-weldedと比べて, 1~2等級程度の延命効果を確認した.

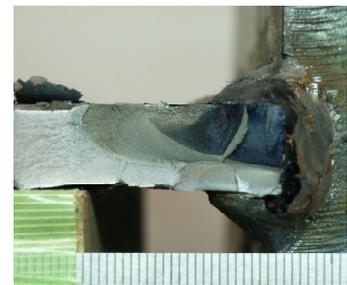
図-8に $N_{10}$ の段階でICR処理をした試験体(R=0.3)の疲労破面を示す. ICR処理により $\Delta\sigma=70\text{MPa}$ で1000万回でも母材表面では疲労き裂が進展せずに,  $\Delta\sigma=110\text{MPa}$ に上げたら内部で楕円形状のき裂として進展したことがわかる. その後, 内部のき裂がある程度進展すると, 表面へき裂が進展し, 破断にまで至ったことがわかる.

図-8  $N_{10}+ICR$  試験体の疲労破面
