2009年8月兵庫県佐用町豪雨災害に関する調査報告

○ 正会員 大同大学 鷲見哲也

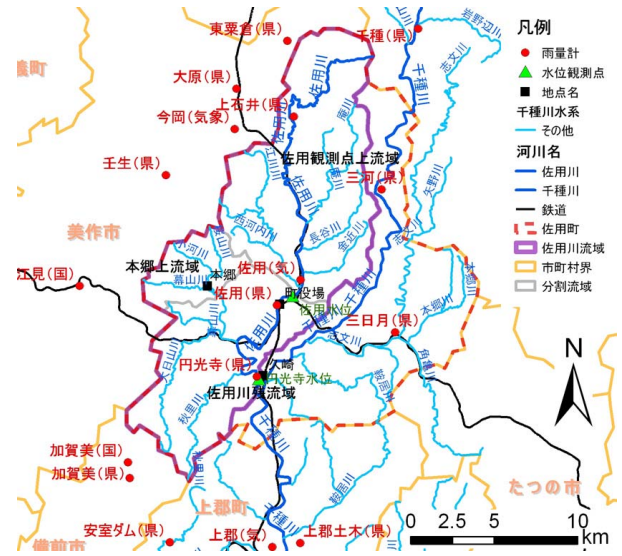
図-1 流域図

佐用町は二級水系千種川の支川佐用川の流域を持ち(図-1)、本川や支川幕山川などの護岸・堤防の決壊、溢水による氾濫、土砂災害が生じた。

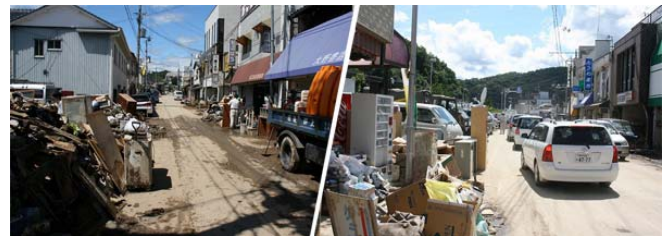
被災2日後の8月11日に佐用町市街地と久崎地区の被災状況を踏査した。市街地では溢水した泥水が流れ込み、町役場をはじめ、家庭・店舗など1m以上の浸水が生じた(写真-1,2)。中心地の橋梁の欄干には流下物がかかり、上流側でせき上げて氾濫した水が川沿いの家屋や市役所に流れ込んだとみられる。本川氾濫だけではなく、左右岸の谷筋からも水・土砂が道路・線路・家屋に流れ込んだ。交通遮断した上に行き場を失った雨水が車を水没させた。帰省の時期にも重なり、雨量規制で中国自動車道の通行止めに伴い一般国道に迂回した車が被災、その被災者で占有された避難所もある。

心であった。自動車に頼らざるを得ない状況で、市街地では交通整理等を要した(写真-1)。また、断水と晴天により脱水症状等に罹る人が続出した。避難所は地域住民の他、学校関係者によって維持され、中心市街地では水の配布が行われたが、この段階で

写真-1 市街地の被災状況(2009/8/11, 以後同じ)

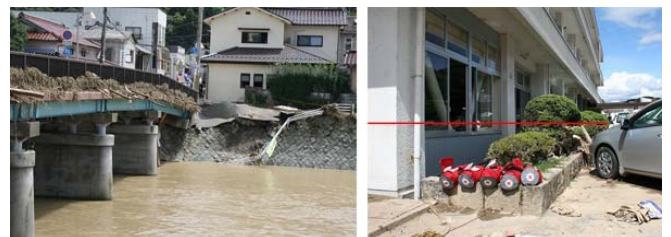
写真-2 佐用川(左)と市役所(右:赤線痕跡水位)

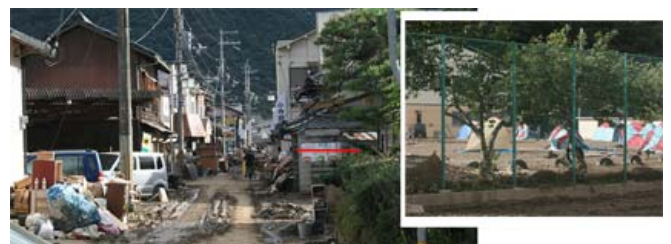
写真-3 久崎地区(左赤線:水位痕跡, 右上:テント)

一方、千種川合流部付近の久崎地区も護岸決壊による氾濫の深刻な地域であり、1m以上の浸水域が広く生じていた。ここは鉄道交通が届く地区であり、ボランティアのテントが見られた(写真-3)。

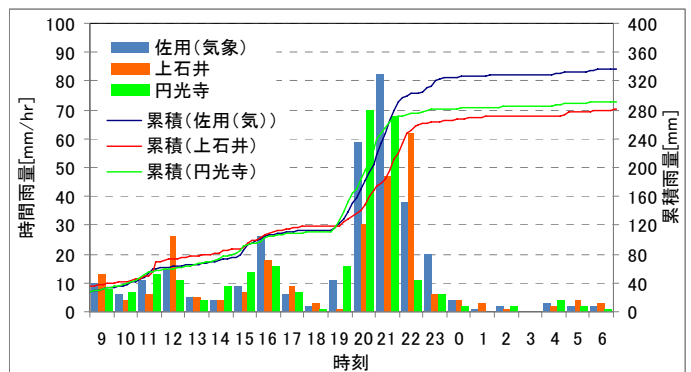
気象庁佐用観測点の雨量において、1時間(87.5mm)、3時間(186.5mm)、24時間(327mm)で観測史上最大を記録した。1985年以降の年最大1時間雨量を、水文統計ユーティリティ(国土技術研究センター)を利用して検討した結果、時間87.5mmの確率年は80年程度である(5年確率は41mm)。図-2のように、降雨は19時からの3時間に集中しており、南西部では早い時間に、北部では遅い時間に集中している。

図-2 観測雨量(累積雨量は10分雨量に基づく)
