## 高速道路利用直後の車両に着目した走行実態分析

岐阜工業高等専門学校 非会員 室田 拳児  
 岐阜工業高等専門学校 正会員 坂本 淳  
 呉工業高等専門学校 正会員 山岡 俊一

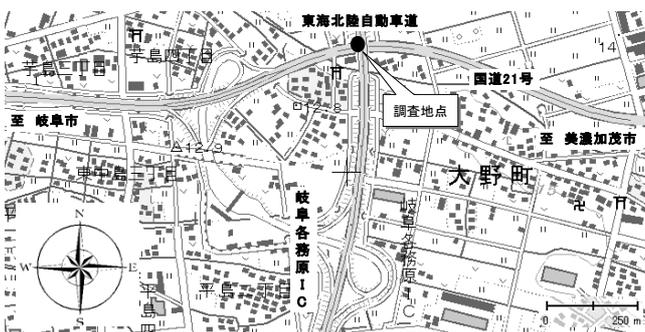
図 1 調査地点

調査地点は岐阜県各務原市の各務原 IC 付近とした(図 1)。当該地点の道路交通状況を表 1 に示す。また、調査は平成 21 年 10 月 27 日(火)13:00~16:00

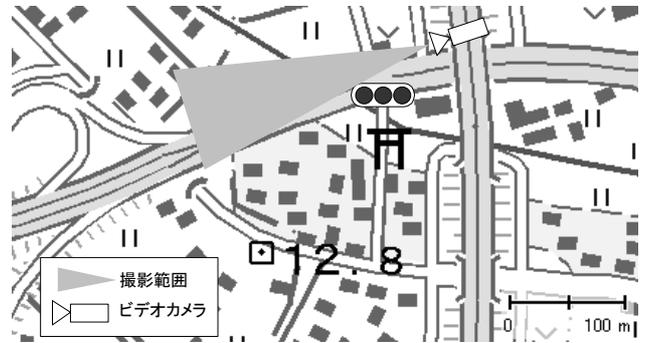
図 2 ビデオカメラ設置位置

に実施し、ビデオカメラは IC 利用車両/非利用車両を読み取ることを想定した上で、図 2 のように設置した。ビデオカメラ撮影画角を図 3 に示す。

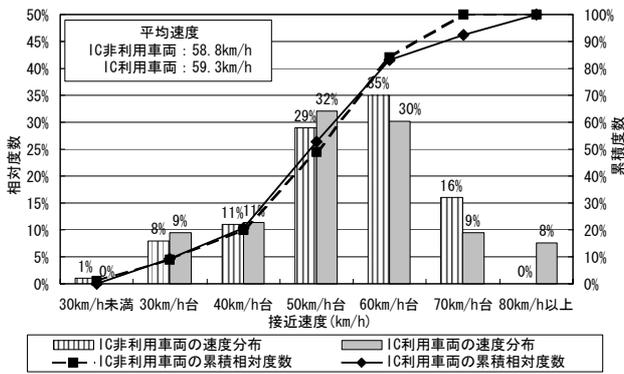
接近速度については撮影画角内の一定区間(15~30m)の通過時刻により算出した。整理結果を図 4 に示す。平均速度をみると、IC 利用車両/非利用車

図4 接近速度整理結果 (ヒストグラム)

両とも約 59km/h と差はみられない。しかし、速度超過車両の割合をみると、指定最高速度 60km/h 以上の車両の割合は、IC 利用車両／非利用車両とも約 50%であるが、80km/h 以上では、IC 非利用車両が 0%であるのに対し、IC 利用車両は 8%となっている。これより、IC 利用車両は指定最高速度を大幅に超過しやすい傾向にあることがわかる。この結果を車種別 (調査結果より目視で車種を判別) に整理し

- ・ 接近速度について IC 利用車両／非利用車両別に比較した結果、IC 利用車両が指定最高速度を大幅に超過する傾向にあることがわかった
- ・ 車線変更頻度について同様の比較をした結果、IC 利用車両のほうがわずかにではあるが車線変更をする傾向にあることがわかった。

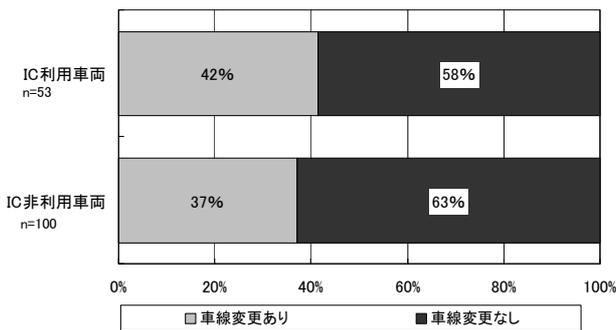
図5 車線変更頻度整理結果 (グラフ)

車線変更頻度の整理結果を図 5 に示す。図より、IC 利用車両のほうがわずかに 5%ではあるが車線変更の回数が多いことがわかる。接近速度の結果と同様、車種別に見てみると、大型車が IC 利用／非利用で車線変更頻度が異なる傾向にある。また、IC 利用／非利用車両とも車線変更頻度が約 40%と多い理由のひとつとして、本調査地点の第一走行車線は調査地点から美濃加茂方面に向かって数十メートル先で直進車線から左折車線に変わることも挙げられる。
