# 溶接未溶着深さが鋼部材の延性き裂発生に及ぼす影響に関する実験的研究

名城大学 学生会員 速水 景  
 名城大学 富松 勇介, 近藤 有, 曹 輝  
 名城大学大学院 学生会員 岩田 勝成  
 名城大学大学院 正会員 鈴木 俊光  
 名城大学 正会員 葛 漢彬

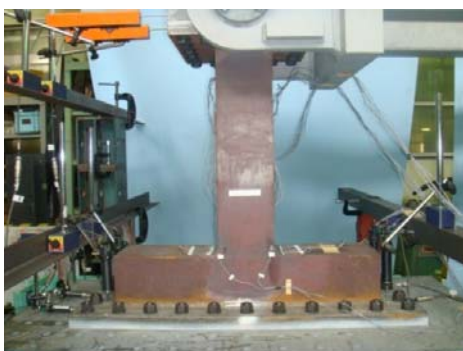
写真-1 実験供試体

実験供試体は文献<sup>1), 2)</sup>と同様に鋼製橋脚隅角部の梁・柱接合部を模擬した構造である（写真-1）。前報<sup>1)</sup>において供試体の幅厚比パラメータ  $R_f$  は 0.25 であったが、本実験では断面寸法の変更により 0.30 とした。梁および柱の交差部、いわゆる三線交差部の溶接ビードの表面は写真-2 に示すような円弧状に仕上げている（以下、R 仕上げと称する。ここでフィレット半径は 15mm とした）。また、材質は SM490YA、板厚は 12mm、未溶着深さ  $a$  は 2, 5, 8mm と設定した。写真-3 には、S30-5-15-R-VC に 5mm の溶接未溶着を導入した状況（ウェブ取り付け前）を示す。

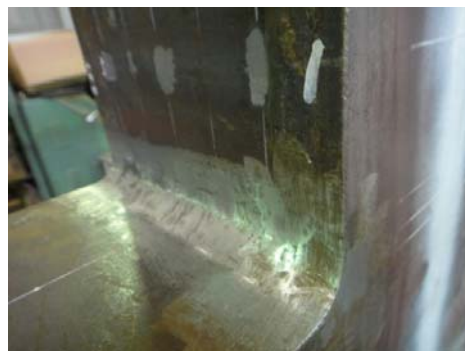
写真-2 三線交差部の溶接ビード仕上げの様子

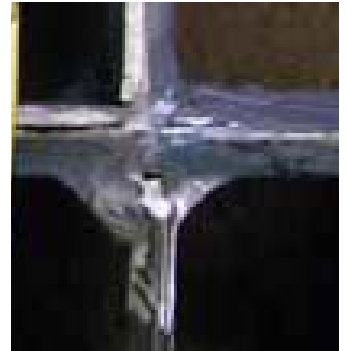
写真-3 未溶着 (5mm)

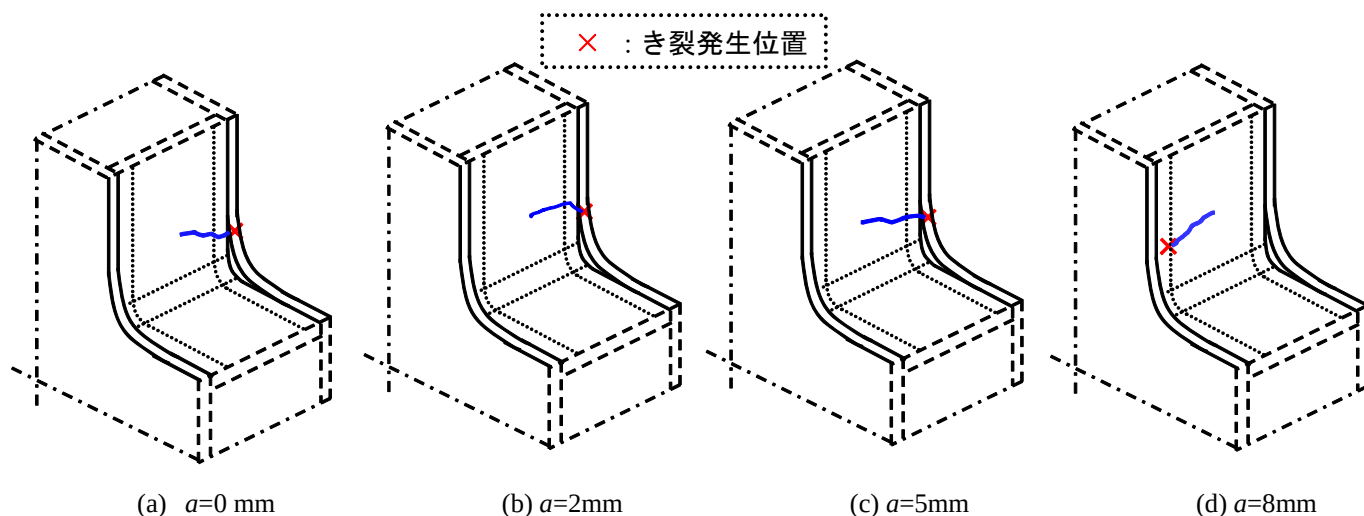
図-1 き裂の発生位置と進展方向

実験は、降伏変位  $\delta_y$  を基準とした 1 サイクル毎の漸増変位繰り返し載荷で行った。図-1 に未溶着深さ  $a=2, 5, 8$ mm の 3 つの供試体のき裂の発生位置と進展方向を未溶着なしの供試体<sup>2)</sup>の場合とともに示す。また、各供試体におけるき裂発生点の一覧を表-2 に示す。未溶着深さ 0mm と 2mm の供試体はき裂の発生位置および時期の違いがほとんど見られないが、5mm の場合はき裂発生が逆に遅くなっているのに対して 8mm の供試体では梁-柱交差部から 21mm の位置でき裂が発生し、発生も早くなっている。写真-4 には載荷途中のき裂発生状況を示す。

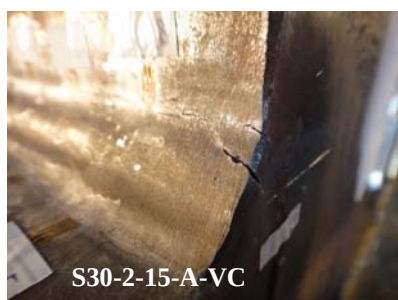
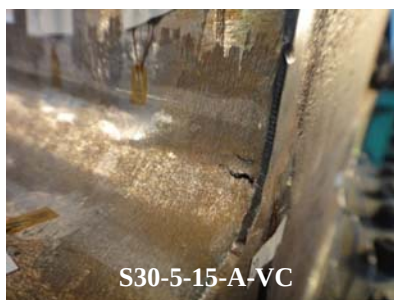
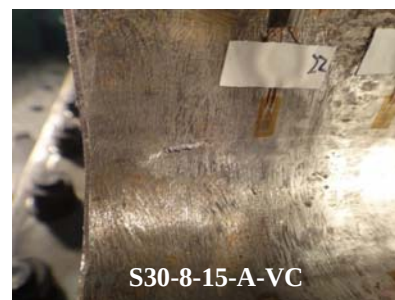
写真-4 き裂発生状況（载荷途中）

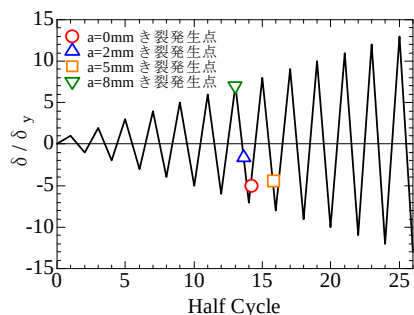
図-2 き裂発生点の比較

さらに、き裂発生点およびき裂の進展経緯をそれぞれ図-2 および図-3 に示す。図-4 には各供試体の荷重－変位履歴曲線を示す。同図から分かるようにき裂発生後、繰り返し载荷をしていくにつれ荷重の低下が確認できるが、未溶着深さによるき裂発生までの履歴曲線については大きな違いはない。

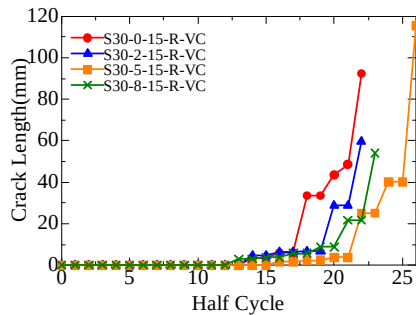
図-3 き裂進展の比較

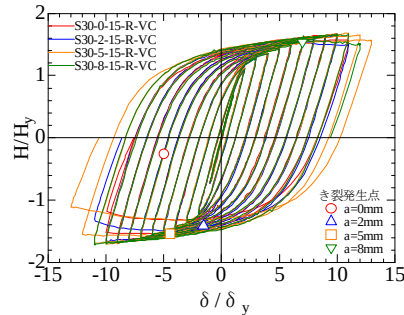
図-4 荷重－変位履歴曲線
