# 東海道新幹線高架橋の補修・補強工法の1考察

東海旅客鉄道株式会社 正会員 伊藤 達也

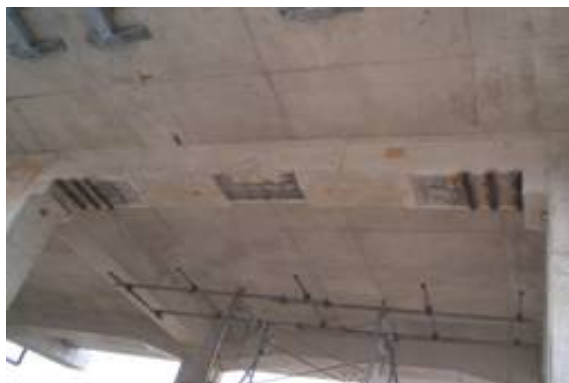
写真-3 縦梁損傷状態

縦梁の補強効果を確認するために、補強工施工前に試験高架橋の縦梁1箇所について、ハンチ部と中央部のコンクリートをはつり、ハンチ部の主鉄筋4本および中央部の主鉄筋6本中3本を切断し、人為的にコンクリートの劣化状態を模擬した（写真-3）。その後、補強工の試験施工後に、測定を実施した。
