# WEB カメラにより連続撮影された画像解析に基づく汀線変化の解析に関する研究

名古屋大学大学院工学研究科 学生会員 ○ VU THI LAN HUONG  
港湾空港技術研究所 正会員 鈴木高二朗  
名古屋大学大学院工学研究科 正会員 水谷 法美

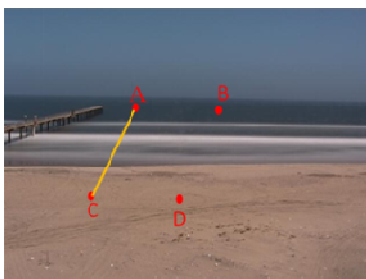
図-1 十分間で撮影した写真

**1. はじめに：** 海岸は、人々にとっての憩いの場であるだけでなく、生態系の構築・保全にも大きく寄与している。さらに、津波や高波による災害を軽減する機能も期待される。そのため、海岸侵食対策を講じることは、景観面や環境面のみならず、防災面に対しても非常に重要である。これまで、経験的な観点から侵食対策が行われてきたが、波浪と汀線変化を関連づけて系統的にその実態と機構を解明した事例は少なく、長期的に有効な侵食対策を構築する上で、波浪に伴う漂砂移動とそれに伴う海浜変形機構を解明することが強く求められている。汀線変化を考究する方法のうち、GPS データ、あるいは衛星写真や現地調査結果を用いた経験的手法は現実のデータを使用しているため説得力はあるものの、例えば衛星写真は広い範囲を調べることができる反面連続的なデータを得ることが難しく、現地調査は海岸線の変化の正確なデータとなるものの、対象にできる範囲が狭く、コストも高く、また、継続的に実施することも困難である。一方、海岸に設置された Web カメラの画像データは定間隔のデータを撮影、入手できるため、海岸線の詳細な変更を監視できる。また、コストが安いため長期的な海岸線の変更情報を提供でき、波浪データとあわせることで、その変化特性を入射波と関連づけて解析できる利点がある。そこで、本研究では、汀線の短期間の変化を波浪と関連づけて検討するため、Web カメラで撮影された画像（図-1 参照）を基に画像解析を行うことで 10 分間の平均汀線を求め、それに基づいた汀線変化の観測について検討する。

**2. 画像解析で汀線の抽出方法：** 本研究は海岸付近に設置された Web カメラで撮影された RGB カラーの画像を使って画像解析を行う。画像解析とは各色が赤、緑、青それぞれの明度で構成されることを利用して画像の中から対象物を取り出す方法である。対象物を取り出す方法は様々であるが、本研究では海面と地面の画像に対して赤と青の明度の差が違ふことを利用してその境界である汀線を取り出すこととした。表-1 は、図-2 の画像から海面と地面の明度の違いを示したものであり、同表から、海側に進むほど青と赤の明度の差が高くなることがわかる。図-2 は図-1 中の C-A 断面における色の構成を取り出したものである。同図から、色が初めに発散する点は海面と地面の接点であり、海岸線の定義によると汀線の上の点と考えられるため、この点の明度と同じ点を全部出すことで汀線を表すことが可能となる。

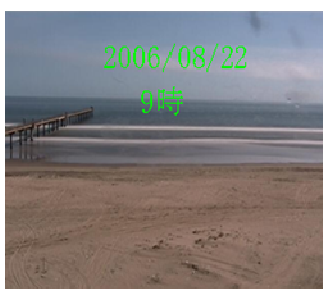
図-3 平均画像

画像が得られた瞬間の波先が汀線位置にあるとは限らないため、解析では、まず 10 分間の画像の平均画像を作成し (図-3)、それを座標変換し平面図に修正する (図-4)。そして、その画像から汀線位置を検出する (図-5)。以下に画像解析の結果を示す。
