# 中間補強筋を有する RC 柱の載荷経路の違いによる破壊進展特性に関する実験的研究

愛知工業大学 学生会員 ○黒田亮  
愛知工業大学 正会員 鈴木森晶

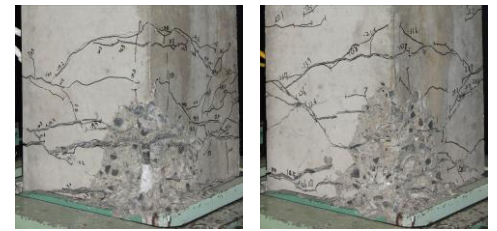
写真-1 斜め載荷履歴 $\langle 8\delta_y \rightarrow -16\delta_y \rangle$ の $-16\delta_y$ 時の破壊状況 (北西角)

**コンクリートの破壊状況：**斜め載荷での載荷履歴 $\langle 8\delta_y \rightarrow -16\delta_y \rangle$ の中 $-16\delta_y$ 時におけるコンクリートの破壊状況を写真-1 に示す。 $s = 65 \text{ mm}$  の場合、十字型 RC 柱は X 字型 RC 柱よりも隅角部のかぶりコンクリートの剥落の量が多いことが分かる。これは、十字型 RC 柱では中間補強筋が隅角部の軸方向筋を拘束していないため、かぶりコンクリートの剥落を抑制することができなかったと考える。

(a) 十字型 RC 柱  $s = 65 \text{ mm}$  (b) X 字型 RC 柱  $s = 65 \text{ mm}$

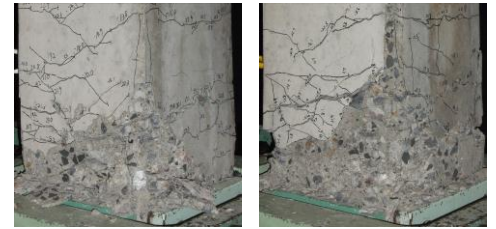
写真-3 矩形載荷履歴  $\langle 0 \delta_y \rightarrow -16 \delta_y \rangle$  の  $-16 \delta_y$  時の破壊状況（北西角）

況を写真-3 に示す。隅角部に着目すると、 $s = 65 \text{ mm}$  の場合、両 RC 柱とも、かぶりコンクリートの剥落の量に差はほとんどない。これは、矩形載荷では、載荷方向が  $90^\circ$  の範囲で変化するため、配筋形状の違いによる軸方向筋の座屈抑制効果に差がないためと考える。また、ひび割れの進展についても、両 RC 柱とも違いはほとんど見られなかった。次に、最終的なコンクリートの破壊状況を写真-4 に示す。両 RC 柱を比較すると、破壊領域にはほとんど差はなく、コンクリート破壊高さ  $140 \text{ mm}$  程度という結果を得た。
