橋梁の結露現象解明に向けた桁温度に関する計測及び考察

名古屋工業大学	学生会員	○田島 俊輔
名古屋工業大学	正会員	永田 和寿
名古屋工業大学	学生会員	原 聡太郎
名古屋工業大学	学生会員	内藤 涼介
大阪市立大学	正会員	山口 隆司

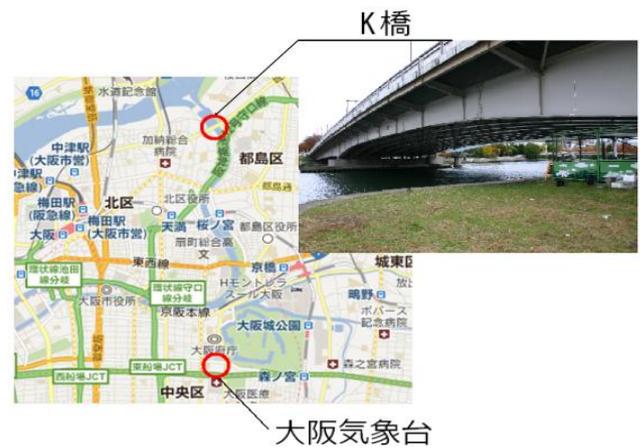
図 1 K 橋

大阪府大阪市北区の淀川系大川に架設されている K 橋 (図 1) を計測対象とした。この橋は、現在の 2 組の道路橋と 1 組の歩道橋として 1993 年に架設された。橋桁は 8 本の I 桁と 1 個の箱桁から構成されているが、本計測では、連続合成桁の最上流側の I 桁について計測機器を設置し調査を行った。

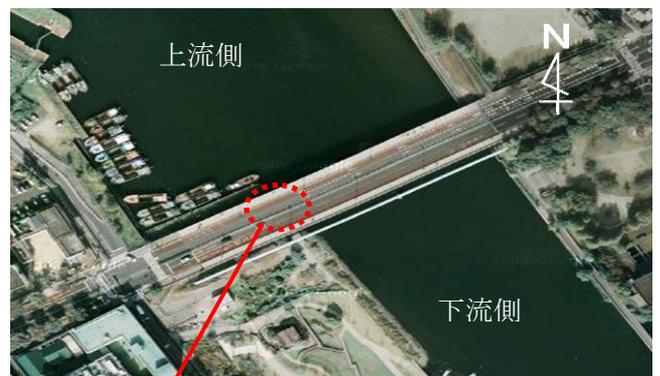
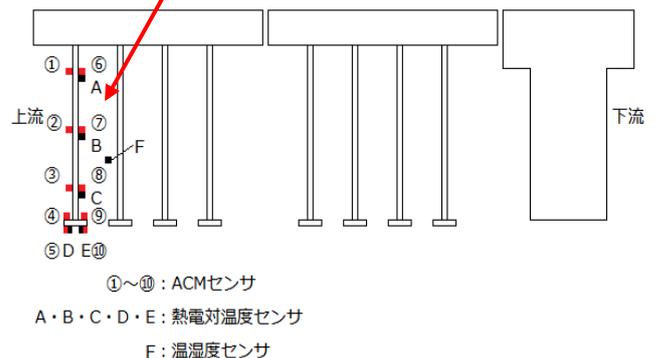
図 2 ACM センサ及び温湿度センサの設置位置

腐食電流、桁温度、気温、湿度の計測を行った。それぞれ計測には ACM センサ、熱電対温度センサ、温湿度センサを使用しており、設置位置は図 2 の通りである。2013 年 1 月 18 日から計測を開始し、現在も継続中である。

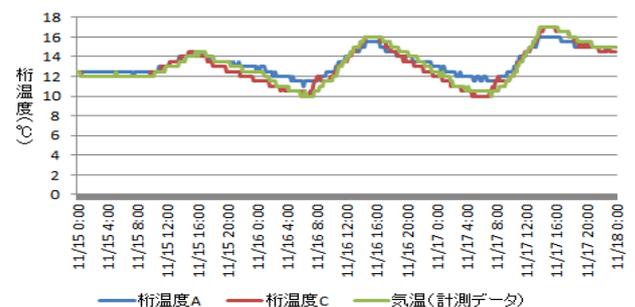
図3 桁温度と気温の比較 (11/15~11/17)

温度、ウェブの下部 (C) の温度及び気温を比較したものであり、計測した気温と桁温度の推移はほぼ等しくなっていることがわかる。図 3 のグラフは一例であり、年間を通してこの傾向がみられることから、桁温度は一般に気温とほぼ同じ推移になるといえる。

図 3 のグラフは、2013 年 11 月 15 日の 0 時から 11 月 17 日の 24 時までの 3 日間のウェブの上部 (A) の

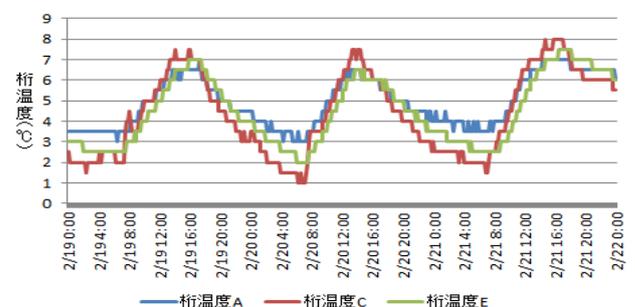
図4 冬期の桁温度分布 (2/1~2/3)

図4のグラフは、2013年2月19日の0時から2月21日の24時までの冬期の3日間の桁温度分布を示したものである。夜から朝方を通して昼までウェブの上部(A)の方がウェブの下部(C, E)よりも桁温度が高い傾向にあった。特に朝方は桁の上部と下部の温度差が顕著になった。その後、昼から夜になるまで上記の桁温度分布が逆転する傾向がみられた。ウェブの上部と下部で最大で2.5℃の差があったが、グラフの推移はほぼ等しくなった。また、図5のグラフは、2013年8月12日の0時から8月14日の24時までの夏期の3日間の桁温度分布を示したものである。図5においても、冬期と同様に夜から朝方を通して昼までの桁温度と昼から夜までの桁温度が逆転する傾向がみられた。夏期も冬期同様、朝方は桁の上部と下部の温度差が顕著になった。また、夏期もウェブの上部と下部で最大で2.5℃の差があることから、冬期と夏期で桁の最大温度差はあまり変わらないと考えられる。夏期の桁温度分布の推移も冬期同様にほぼ等しくなった。ただし、結露は冬期に起こりやすいことから、桁の絶対的な温度が低くなるのが結露の原因の一つと考えられる。

結露が生じやすい深夜から朝方にかけて、桁温度は上部より下部の方が低くなることが確認できた。ただし、昼から夜の桁温度はウェブの下部より上部の方が低くなる傾向がみられた。腐食電流量につい

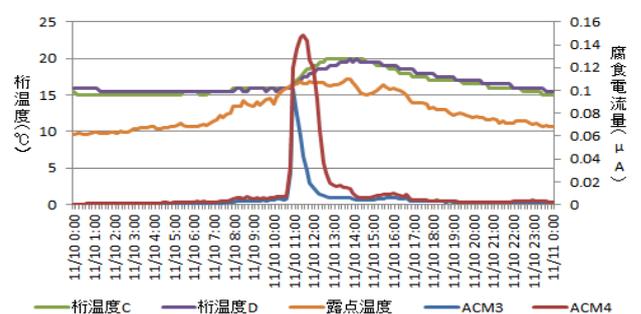
図6 I 桁の腐食電流量と桁温度の変化 (11/10)

経験則から、腐食電流量が約0.01μA以下で乾燥状態、約0.01~0.1μAで結露状態、約1.0~100μAで降雨状態であることが知られている。図6のグラフは、2013年11月10日における桁温度と露点温度及びACMセンサに流れる腐食電流量を示したものである。図6から、ウェブの下部ほど腐食電流量が大きくなる傾向がある程度確認できた。また、桁温度が露点温度を下回った際に、腐食電流が0.01μA以上流れたことから、桁温度と露点温度及び腐食電流量の関係は概ね妥当性があるといえる。

ては、計測した桁温度と露点温度に着目した結果、桁温度が露点温度を下回った際に、腐食電流が流れることから、桁温度と露点温度の間に有意な関係性が得られたといえる。これらの結果から、桁の下部ほど結露が発生するといえる。
