# UAV を用いた斜面崩壊の形状把握に関する研究

福井工業高等専門学校 正会員 辻野和彦  
福井工業高等専門学校専攻科 学生員 ○澤田直也

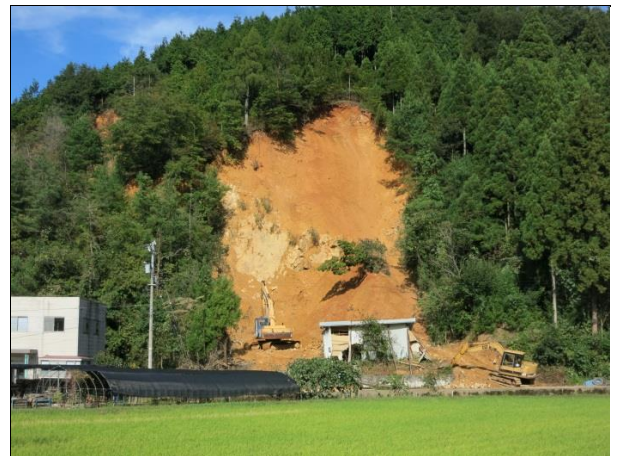
図-1 越前町八田の斜面崩壊の全景

本研究では福井県丹生郡越前町八田の斜面崩壊を対象域として設定した。最初に現地に出向いたのは、およそ土砂崩れが起きてから 1 か月後の平成 25 年 10 月 17 日である。この日は土砂災害の状況を確認し、地上から写真撮影を行った。なお、同年 12 月 17 日に空撮を行った。この日は UAV とトータルステーションを準備して斜面の測量と空中写真の撮影を行った(図-1)。

崩壊箇所の横には建設会社があり、資材置き場が土砂に押されて半壊の状態であった。現地にはバックホーが溜まった土砂を排除する作業を行っていた。建設会社の方、及び近くの郵便局の方に、斜面崩壊の発生時期についてヒアリングを行ったところ、斜面崩壊は、台風 18 号が日本に上陸し大雨が降っていた日の明け方に発生したことが判った。アメダスの情報を確認したところ、斜面崩壊が起きたのは台風 18 号によって福井、滋賀、京都に大雨特別警報が発令された 9 月 16 日の早朝であると考えられる。

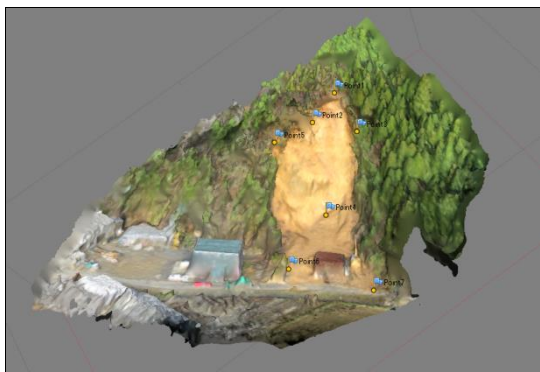
図-2 斜面崩壊箇所の 3D モデル

3D モデルの生成を Airsoft 社製の Photo Scan を用いて行った。このソフトに取り込んだ空撮画像でステレオマッチングを行い、着目点の位置情報を求めてポイントクラウドを構築し 3D モデルを生成した。生成した 3D モデルを図-2 に示す。また、この 3D モデルからオルソモザイク画像と DSM を生成した結果を図-3, および図-4 に示す。本研究では使用した PC のスペックを考慮し、0.075m メッシュの DSM を生成した。
