# 損傷した RC 柱の早期復旧工法の開発

岐阜大学 学生会員 加藤貴裕  
岐阜大学 正会員 国枝稔  
ジェイアール東海コンサルタンツ 稲熊唯史  
ジェイアール東海コンサルタンツ 奥西淳一

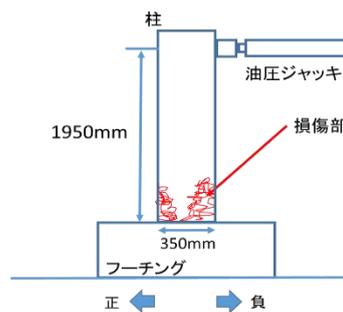
図-1 荷重試験装置概形

図-1 のように油圧ジャッキを用いて、せん断スパン 1950mm の位置に正方向の水平荷重を加え、損傷の目標に達するまで初期荷重を行った。損傷の目標は、柱の根元付近の軸方向鉄筋に貼付したひずみゲージが  $2000\mu$  に達した時の荷重点における水平変位を  $\delta y$  とし、所定の変位まで荷重を行った。その後、除荷した状態での水平変位が 0 となるように負方向に水平荷重を加え初期荷重を終了とした。補修後も同様に荷重の減少が認められるまで二次荷重を行った。

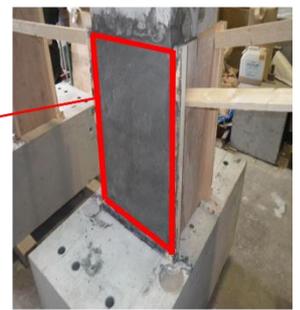
図-2 補修後の供試体

初期荷重による損傷部分をハンマーによりはつとり、損傷部に UHP-SHCC を吹き付けることで補修を行った。吹付けの目安として図-2 に示すように、初期断面と同じ形状寸法に復元した。なお、補修後の養生期間は早期復旧という目的上、7 日程度とした。

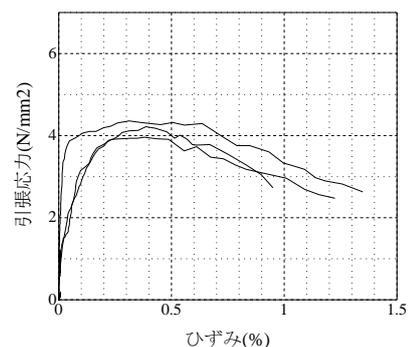
図-3 引張応力-ひずみ関係（材齢 7 日）

UHP-SHCC は高強度・高靱性な材料であり、混入された短繊維の架橋効果により、ひび割れ発生後も応力が漸増していくという特徴を持っている。

図-3 は補修に用いた UHP-SHCC の材齢 7 日における一軸引張試験の結果であり、ひずみ硬化特性を確認することができる。

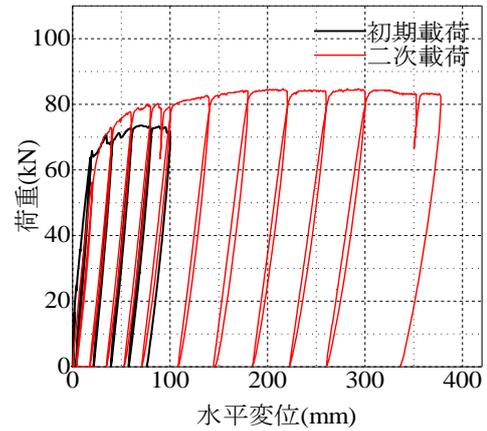
荷重-変位曲線(ケース1)

本復旧工法に対する要求レベルは、当初の柱部材が有する性能まで回復させることとした。図-4に各ケースの初期載荷および二次載荷（修復後）の荷重-変位曲線を示す。

二次載荷において、ケース1では、荷重は約85kNで一定となり、水平変位が約380mmに達したところで荷重の減少が見られたため二次載荷を終了した。

ケース1とケース2を比較すると、損傷度が大きく補修範囲が広いケース2の方が最大荷重も大きくなっていった。より広範囲を補修したことにより、せん断スパン長（モーメントのアーム長）が短くなり、それに伴い最大荷重が増加したと考えられる。

ケース1とケース3を比較すると、二次載荷時の最大荷重は軸方向鉄筋比に関わらず10kNほどの増加が見られた。

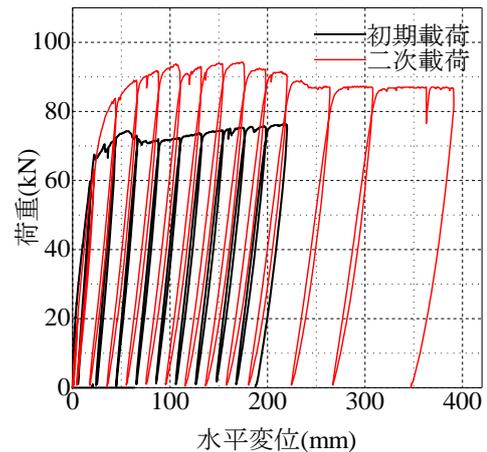
荷重-変位曲線(ケース2)

ケース2でもケース1と同様に、荷重が約85kNで一定となり、水平変位が約380mmに達したところで荷重の減少が見られたため二次載荷を終了した。ケース3では、荷重は約65kNで一定となり、水平変位が約370mmに達したところで荷重の減少が見られたため二次載荷を終了した。

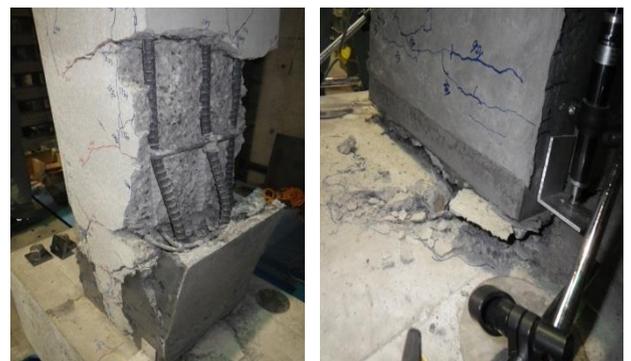
図-5 二次載荷終了時の柱の様子（ケース1）

二次載荷終了時のケース1における柱の様子を図-5に示す。補修を行った全ての供試体においてフーチング部と補修材との境界面が弱く、早い段階でフーチング部と補修材との境界面が開口した。これにより、二次載荷時の初期剛性は初期載荷時に比べて低下している（図-5右）。

補修部周辺

補修材との境界面

- ・本実験の範囲では、軸方向鉄筋量や損傷度に関係なく補修効果が得られることが確認された。
- ・補修材との境界面での浮き上がりが見られ、初期剛性は低下していることが確認された。
