# ボルト接合部にシリコーンを塗布した防食方法の開発

名古屋工業大学 学生会員 ○牛田 成彦 名古屋工業大学 正会員 永田 和寿  
アキレス株式会社 田中 弘栄 大阪市立大学 正会員 山口 隆司

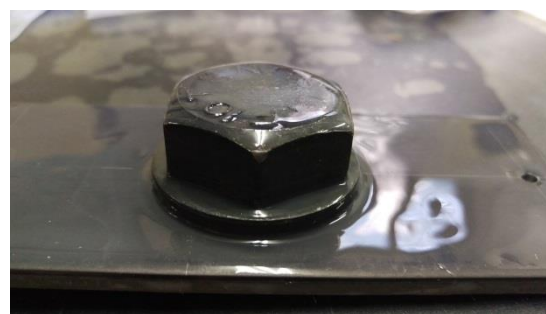
図 2 シリコーン塗布後の供試体

本研究では、シリコーンによる防食効果を判断するための比較対象として、表 1 に示すように 5 種類の供試体を各 2 枚ずつ、計 10 枚用意した。供試体は、56mm×130mm×4.5mm の鋼板と高力ボルト (M20) を用いて実験を行う。供試体番号①～⑥は橋梁のボルト接合部を想定し、図 1 に示すように、鋼板の裏面でボルトを溶接した供試体である。供試体番号⑦～⑩は橋梁の平滑部を想定し、ボルトを溶接していない平板である。本研究では、シリコーンの厚さは約 360 ミクロンになるように塗布した。図 2 はシリコーンを塗布した後のボルト頭の写真である。シリコーンの厚さの測定はマイクロメーターを用いて行った。プライマー有無については、鋼板とシリコーンの付着性を確認するために用意した。

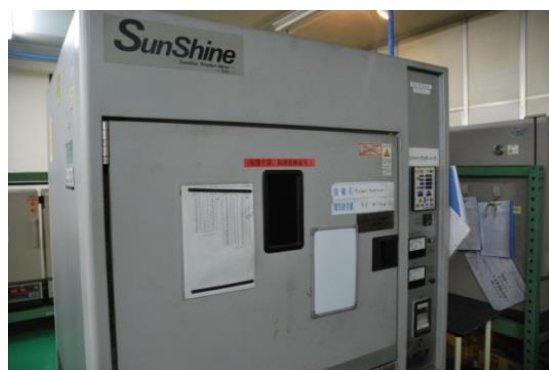
図 3 サンシャインウェザーメーター (S80)

促進試験を行うため、図 3 のサンシャインウェザーメーター S80 (以降 S80 と呼ぶ) と図 4 のフェードウェザーメーター U48 (以降 U48 と呼ぶ) を用いて試験を行った。S80 では、温度、湿度、紫外線、降雨を自動制御することが可能であり、紫外線と水分による腐食劣化を観察することができる。U48 では、

表 1 に示す 5 種類の供試体を各試験機に、1 枚ずつ設置し試験を行った。S80 の試験サイクルは 60 分紫外線を照射中、12 分降雨で行う。S80 での促進試験は約 1083h で屋外暴露 1 年間に相当する。また、U48 は常に紫外線を照射する。U48 での促進試験は約 232h で屋外暴露 1 年間に相当する。

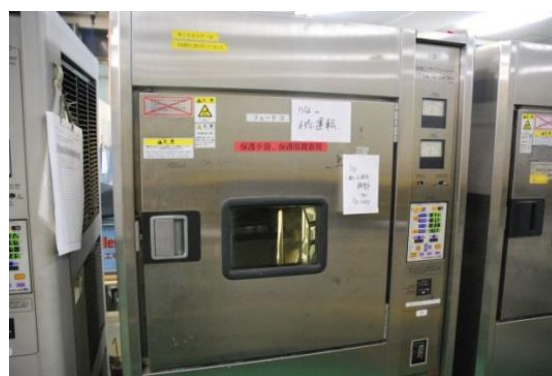
図 4 フェードウェザーメーター (U48)

温度、湿度、紫外線を自動制御することが可能であり、紫外線による劣化を観察することができる。

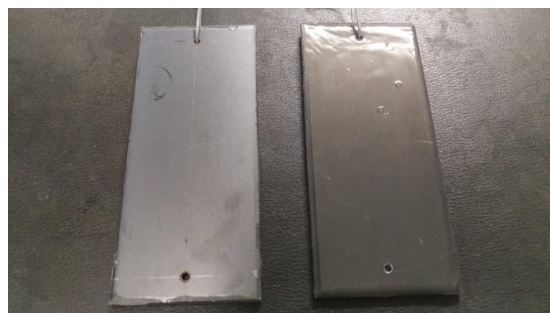
(a)シリコーン無 (b)シリコーン有

図 5 平板の劣化状況

途中経過の確認では、図 5 のように、ボルト無しの供試体において、シリコーンを塗布した供試体、していない供試体ともに腐食の発生は確認できなかった。図 6 のように、ボルトを溶接した供試体では、シリコーンを塗布していない供試体のボルト頭でのみ腐食が発生していることがわかる。このことから、途中経過ではあるが、シリコーンは防食していることがわかる。

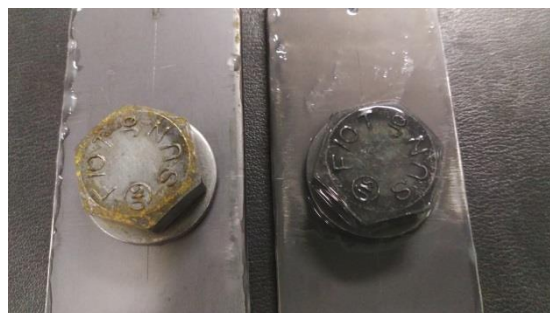
(a)シリコーン無 (b)シリコーン有

図 6 ボルトを溶接した供試体の劣化状況
