農業水路における生態系ネットワークとハリヨの生息環境

(独) 国立高専機構 岐阜工業高等専門学校 学生会員 ○渡邊美咲

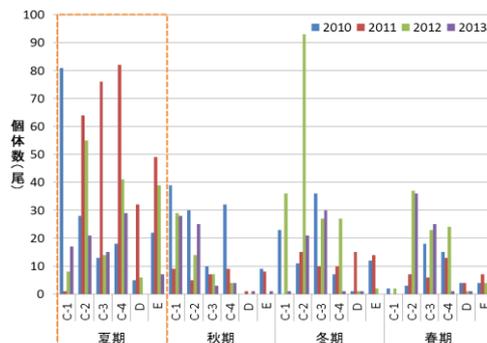
図-2 ハリヨの生息量

ハリヨの生息分布を表したのが図-2である。夏期は繁殖後のため、夏期の個体数は多くなっているが、冬期でも確認され一年間を通して生息していることがわかる。また、区間ごとで比べるとC区間に多く分布している。特にC-1に多いものの年々個体数は減り、C-2, C-3区間に多く確認されるようになった。湧水箇所を調査した結果、C-1区間11地点、C-2区間3地点、C-3区間1地点、C-4区間4地点、E区間15地点(D区間施工のため未調査)であった。図-3は湧水情報を得るためにデータロガーで水温を連続測定した結果の一例を示したものである。同図から、湧水がある場合の水温は14℃～16℃でほぼ一定に保たれていること、湧水が無い場合には8℃～12℃で日変動が大きいことなどがわかる。一方、水中植生の分布を調べた結果では、コカナダモ、ササバモ、シャジクモ、セキショウモなどが生育し、2012年C-1区間に生えていた水草が2014年は減少していた。河床材料のシルトの堆積状況の結果と照らし合わせると、C-1区間は全体的にシルトが堆積し、多いところでは28cm堆積していたため、この影響により水草が埋まりなくなると考えられる。ハリヨの生息数が少なくなったC-1区間は、湧水が11地点と他の区間に比べ多くあり水温が一定に保た

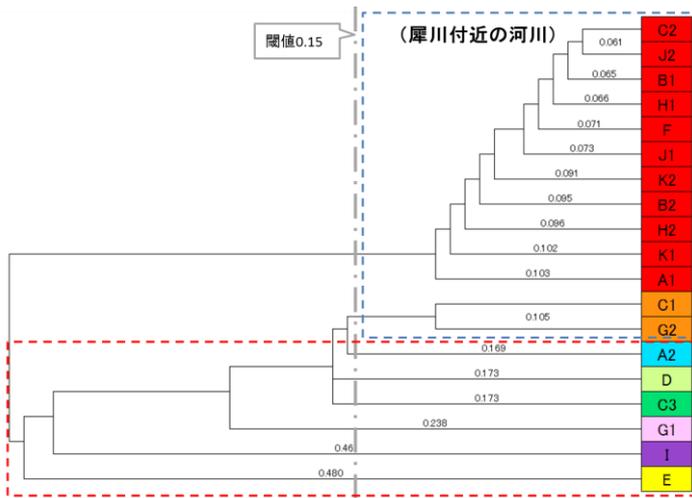
図-4 遺伝的分化尺度の類形化

図-4は F_{ST} を樹形図で類形化したものである。閾値0.15とした場合のクラスターについてマッピングした結果、同じ水路のネットワークにおいて、上下流で遺伝的分化が異なる地点が4箇所抽出された(図-5)。これらの地点は、流路間で分断されている可能性があると考えられる。とりわけ、地点I, Fは遺伝的分化の進行が異なり、現地調査を行ったところ、数十cm程度の落差が確認され、遊泳力の弱い魚類にとっては、下流から上流への移動が困難な状況であった(図-6)。上流Iは水路は単調な直線で幅が狭く(幅2.0m)、コンクリート3面張り、水中植生が水路底面を覆っていた(図-7)。下流Fは水路幅が広く(6.2m)、砂礫河床、水中植生や河畔林が存在しており、生息場の多様性は高い(図-8)。地点I, F間では落差工を境に、対照的な区間となっており、遺伝的分化が地点I, Fで異なるのは魚類の生息環境に直結する水路形態の差異が大きく影響している。また、河川横断工作物の設置は、魚類の生息域の分断化を加速させている要因の一つであると考えられる。
