床版温度が桁の結露に及ぼす影響に関する考察

1. 研究の背景と目的

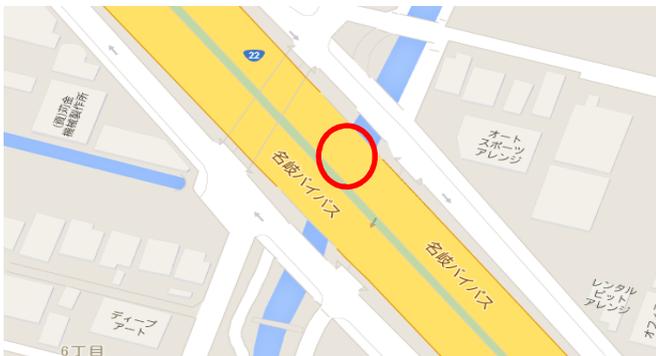
図 1 計測対象

愛知県一宮市東島町の大江用水橋上り線 (図 1) を対象とした。

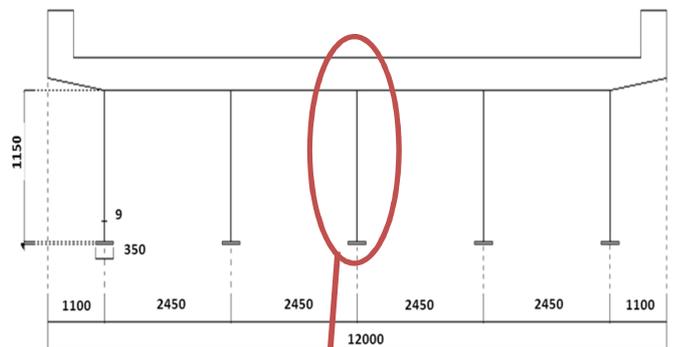
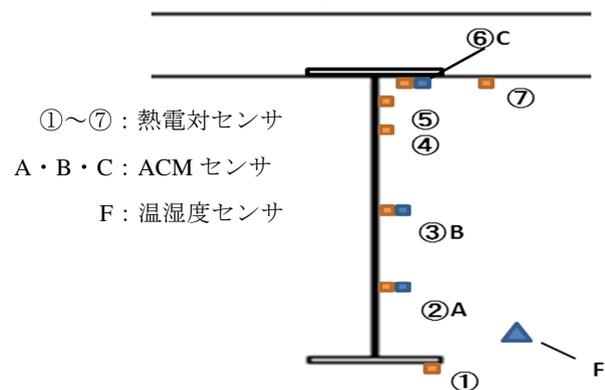
図 2 計測機器の設置位置

大気の温湿度、桁の温度及び床版の温度、結露(腐食電流量)の計測を行った。計測にはそれぞれ温湿度センサ EL-USB-2 (USB ロガー型)、熱電対 EL-USB-TC (USB ロガー型)、ACM センサを使用しており、設置位置、様子は図 2、図 3 の通りである。

熱電対①は下フランジに貼り、熱電対②～⑤はウェブに貼り付け、上フランジから 50mm, 200mm, 600mm, 950mm ずつ離れた。熱電対⑥は上フランジに設置し、床版温度は床版の下面に直接熱電対(熱電対⑦)を貼り付けることで計測した。なお桁温度

を測る熱電対①～⑦の位置は、床版からの距離による温度変化を確認するために同断面上にしている。ACM センサ A は熱電対②の横に、ACM センサ B は熱電対③の横に、ACM センサ C は上フランジの熱電対の⑥横に設置した。温湿度センサは計測対象の桁の近くに設置した。

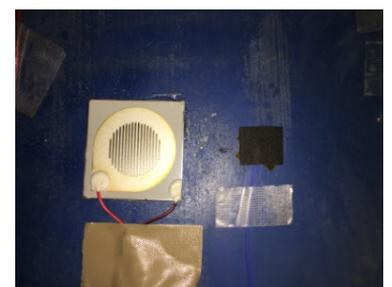
図 3 計測機器の設置の様子

(a)温湿度センサ (b)熱電対(右)と ACM センサ(左)

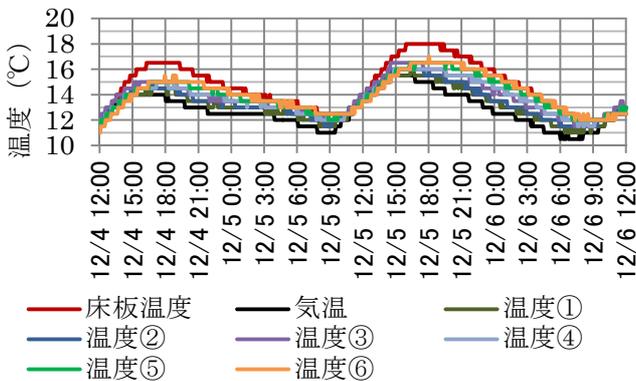
図4 温度分布 (12/4~12/6)

図4のグラフは、2016年12月4日の午前12時から12月6日の午前12時までの桁温度及び床版温度と気温を示したものであり、図5のグラフは12月6日の午前0時から午前10時までを30分毎に細かく示したものである。また図6は12月5日の午前0時から12月5日の24時までの床版及び熱電対②③⑥の温度、気温と温湿度センサで計測した値から導出した露点温度を示したもので、図7は図4と同時刻でのACMセンサに流れる腐食電流量を示したものである。

基本的に床版は日射の影響を受け暖められ、熱容量が大きいこともあり温度が下がりにくい。また既往の研究で、桁温度は外気温からの熱伝達の影響を受けて、外気温の変化に追従して変わっていくことがわかっている。これらの特徴は図4からも見られ、最終的には午前10時頃に全ての温度がおおよそ同じ値になることがわかる。図5より、深夜から朝方において、桁温度が床版との距離が近いほど床版温度と近い値を持つことが分かり、結露が起りやすい朝方は、気温との差が上フランジで1℃以上、下

全体を通して桁温度は気温の影響を受けながら温度変化をしつつ、床版に近づくほど温度が高くなり、腐食電流量が低くなる傾向にあることがわかる。

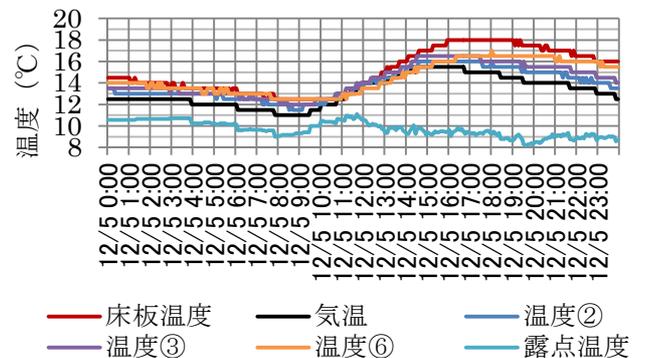
図6 桁温度と露点温度の比較 (12/5)

経験則から、腐食電流量が0.1μA以下の時は乾燥状態、0.1~1.0μAの時は結露状態、1.0~100μAの時は降雨状態であることが知られている。今回の計測では結露は発生せず値が極めて小さいが、図6、図7より、桁温度が露点温度と最も近づく午前10時頃に反応が大きくなっており、それ以降、桁温度が上昇するにつれて腐食電流量は減少していった。また最も下部にあるACMセンサAが最も高く、B、Cは全体を通して同じ挙動を取っていることがわかる。

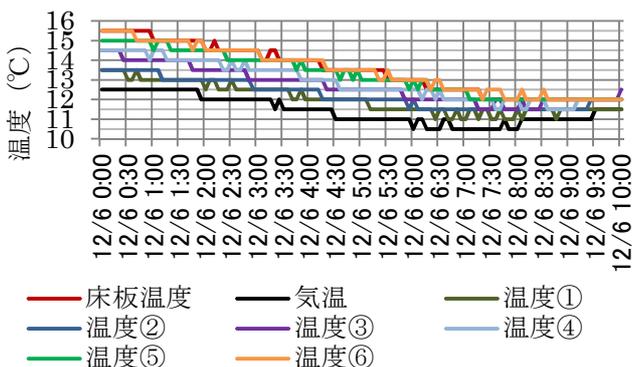
図5 温度分布 (12/6の午前0時~午前10時)

部に行くほど段々と縮まっていき、下フランジでは0.5℃あることがわかる。

結露が起きやすい朝方において、桁温度は床版温度の影響を受けていることがわかった。このことから結露のリスクは下フランジに近づくほど高くなっていくと考えられる。
