## ドローンから取得される画像を用いた地震後の建物被害把握に関する一考察

### 1. はじめに

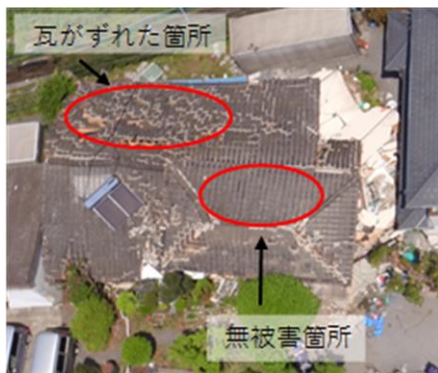
図-1 本研究で実験対象としている建物の可視光画像

建物被害データは、2016年4月30日午前11時頃に撮影を行った。赤外線カメラを搭載したドローンを、電柱・電線等の障害物に干渉せず、建物の画質が荒くならない高さである約50mまで上昇させ、宮園地区の被災建物を真上から撮影した。その後、カメラを可視光カメラに替え同じ条件・場所で撮影を行った。益城町では瓦屋根の建物が多く見られたが、赤外線カメラの映像と可視光カメラの映像とで被害状況が比較しやすく、かつ瓦屋根である建物を本研究の実験対象建物とした(図-1)。

建物の屋根被害箇所は可視光カメラと赤外線カメラでは写り方にどのような違いがあるかを目視で比較、検証した。伝統的な日本家屋のような屋根に瓦が使われている家は、地震動により瓦がずれている箇所があり、屋根の下地が露出している(図-1)。図-2に示す通り、無被害箇所は瓦が熱を持つため赤外線カメラには温度が高く表示され、瓦がずれた箇所は瓦よりも熱を保持しておらず、瓦部分よりも低い温度が示された。

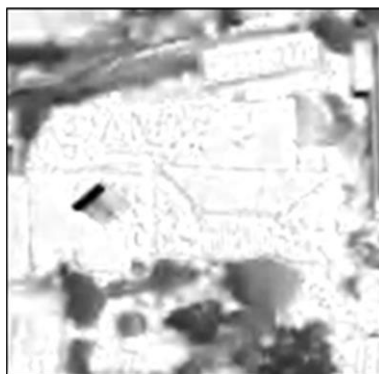
図-3 図-2 の画像から R 値を抽出して作成した画像

本研究では画像処理を行う際にプログラミングソフト「R」を用いた。R に本研究の実験対象建物の赤外線画像(図-2)を読み込ませ、次にその赤外線画像から R 値を抽出してグレースケール画像(図-3)を作成した。同様に、G, B 値を抽出してグレースケール画像(図-4,5)を作成した。グレースケール画像は RGB 値が 0 ～255 の値を取るため、白から黒までを 256 段階に分割され、読み取った RGB 値に対応した色が表示されている。RGB 値が 0 の場合は黒、255 の場合は白が表示される。図-1,2,3 より、R 値を用いたグレースケール画像では被害箇所の色が無被害箇所の白よりも灰色に近い。図-1,2,4 より、G 値を用いたグレースケール画像では被害箇所の色が黒くなっているが、R 値のグレースケール画像よりも大雑把に表されている。R 値のグレースケール画像と異なる点は、建物は白く浮かび上がり、建物の周りが黒くなることで建物の形状を把握できるということである。目視によりはっきり建物の形状を把握できていることから、数値情報を用いて機械的に建物を認識することが可能であると考えられる。図-1,2,5 より、B 値を用いたグレースケール画像では屋根の無被害箇所の色が白く表示されている。無被害箇所の場合、RGB 値がそれぞれ 255 に近づくため B 値も 255 に近づき白く表示されていると考えられる。

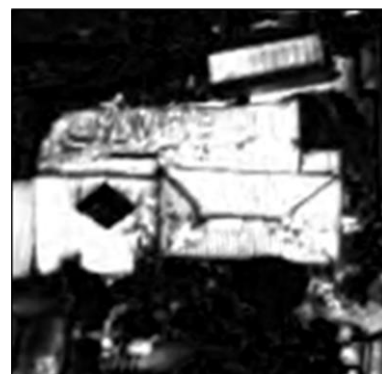
図-4 図-2 の画像から G 値を抽出して作成した画像

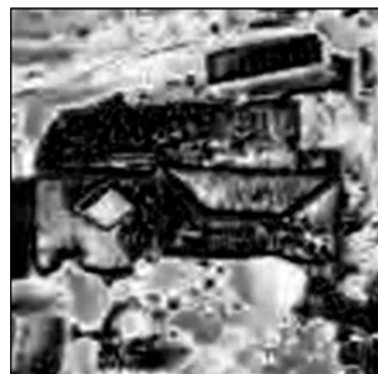
図-5 図-2 の画像から B 値を抽出して作成した画像
