「道路拡幅工事における情報化施工に関する報告」

可児建設 正 ○可児憲生 須田清隆 舟橋浩司  
 中部地整 平田美正 エムテック 津田裕也 立命館大学 建山和由

本報告は、国土交通省発注41号名濃バイパス道路建設工事における現道掘削工事での根入れ欠損部を有する自立式土留め壁（Ⅲ型鋼矢板）の計測管理と映像監視による情報化施工について報告するものである。

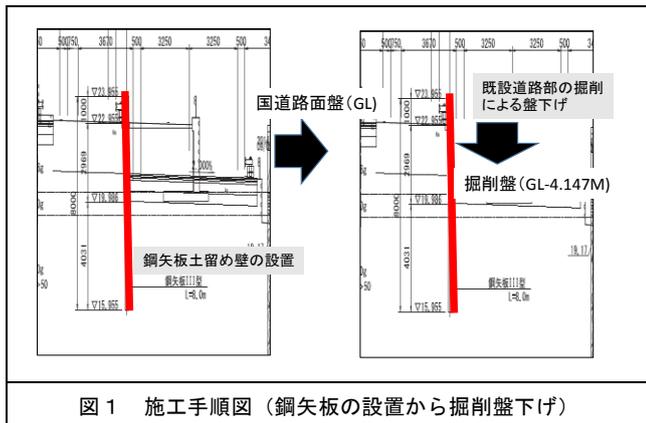
図1 施工手順図（鋼矢板の設置から掘削盤下げ）

本報告は、道路拡幅工事に関して、国道を供用しながら片側一車線を盤下げ掘削する施工（図1参照）において、最大幅約3Mの根入れ欠損部を複数有する土留め壁の挙動を、映像及び計測により把握・管理し対応する情報化施工についてまとめている。

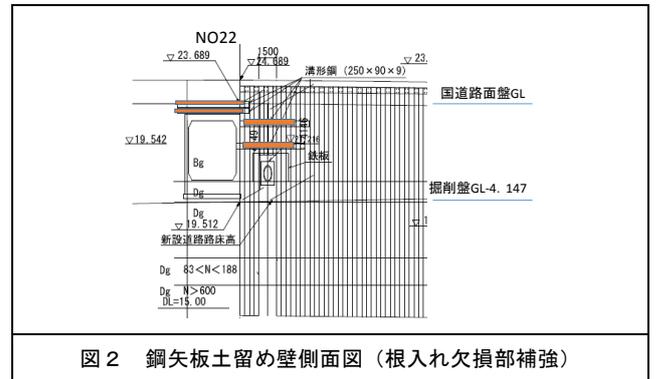
図2 鋼矢板土留め壁側面図（根入れ欠損部補強）

事前調査では既設構造物で打ち込み不可能な鋼矢板が確認された。最大約3M幅で根入れが無い鋼矢板土留め壁があり、このため大型車両が頻繁に通行する国道において連続性が失われた鋼矢板前面の掘削過程で、応力開放により根入れ欠損している鋼矢板が損壊する可能性があり建設災害と公衆災害が懸念された。

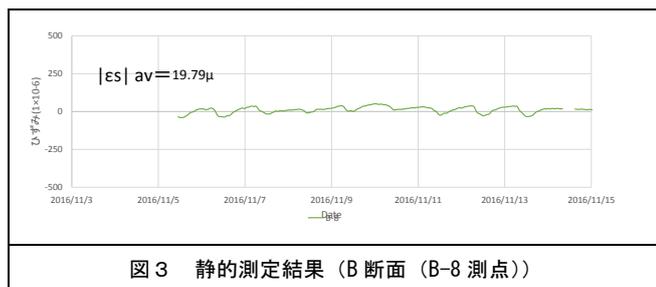
測定結果からは、鋼矢板の温度応力の発生が確認され、日中に引っ張り応力、夜間に圧縮応力が繰り返して発生することが確認された。現状、測定可能な最深部4M深において(B断面(B-8測点))、一時間に一回の静的測定では、鋼矢板に発生するひずみで100μ程度、ひずみ平均で19.79μが記録されていた。

図 3 静的測定結果 (B断面 (B-8 測点))

静的測定結果(図3参照)からは、昼夜の外気温変化に対して鋼矢板土留め壁の内部に、温度応力が交番応力として繰り返して発生することが確認された。

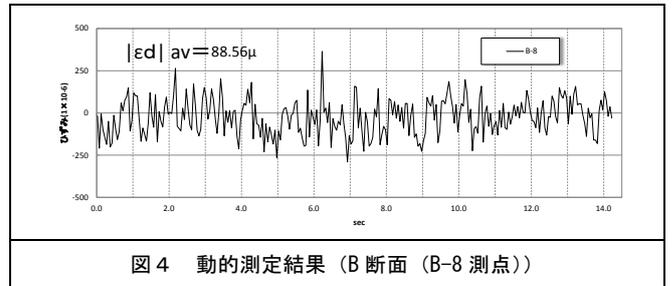
動的測定では、1M深さで183μが4M深さ(B-8)で364μ、ひずみ平均で88.56μが記録されており深さ方向に交通荷重に対するひずみが大きくなることが確認された。

図 4 動的測定結果 (B断面 (B-8 測点))

静的測定(平均19.79μ)と比べて動的測定(平均88.56μ)は4.5倍程度大きく現場の安全性を考慮して現状の静的計測の結果に日最大ひずみの推算として4.5の補正係数を掛けて管理するものとした。

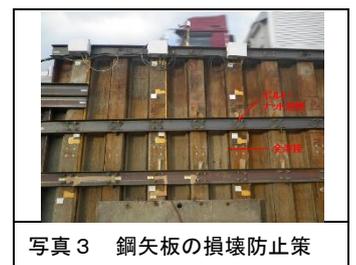
根入れ欠損部を有する鋼矢板に側面からの押し込み力が負荷されるため、ひずみレベルで管理値に応じて、鋼矢板のセ

写真 3 鋼矢板の損壊防止策

クション部を全溶接し、ボルトの緩みを防止するためボルト・ナット部の溶接も行うことで改善し、施工の安全確保を徹底し公衆災害の防止に努めた。
