浸透によって破堤した河川堤防土の浸透時のせん断強度の検討

名城大学大学院	学生会員	○田中 貴之
名城大学	正会員	小高 猛司
建設技術研究所	正会員	李 圭太
中部土質試験協同組合	正会員	久保 裕一
土木研究所	正会員	石原 雅規
名城大学	学生会員	中山 雄人

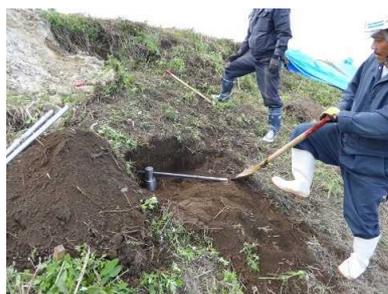
写真-1 大森川での調査状況

大森川とニッ森川の試料は、それぞれの破堤箇所近傍における現地調査時に、特製の二重管サンプラー<sup>5)</sup>を用いて採取した。それぞれのサンプリング試料は砂分を含んでおり自立しない可能性があったため、サンプリング後に凍結させ、直径 50mm 高さ 100mm の円柱供試体に成型した。

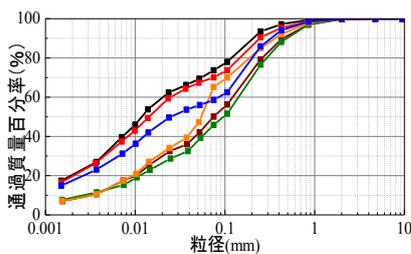
図-1 大森川試料の粒度分布

大森川およびニッ森川の粒度分布をそれぞれ 図-1 および 2 に示す。大森川試料は細粒分含有率 50~70%の砂質シルトである。一方、ニッ森川試料は、細粒分含有率が 30~50%の細粒分質砂である。

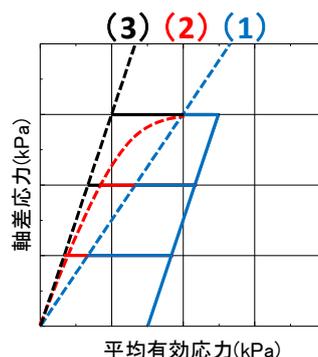
図 3 吸水軟化試験の有効応力経路

吸水軟化試験とは、三軸試験と同様に等方圧密を行い、その後排水せん断で所定の軸差応力に到達した後、軸差応力を一定に保持しながら間隙水圧を上昇させることにより有効応力を減少させることで堤体への浸透を模擬する試験である。これまで数種類の現地河川堤防土で吸水軟化試験を行った結果、細粒分含有率 50~90%の中間土堤防においては、図-3 のように有効応力経路から得られる破壊応力比( $q/p'$ )より以下の 3 つのパターンに分けて評価することができた。なお、 $q/p'=3$  が最大であり、その時、有効拘束圧は 0 となる。

パターン 1 : CUB 試験で得られる限界応力比に近い  $q/p'$  到達すると破壊して

しまう。最も浸透耐性が低いと判断できる。パターン 2: 軸差応力が小さい場合には  $q/p'=3$  に到達するが、軸差応力の増加につれて 3 にまで到達せずに破壊してしまう。低い有効応力レベルでは、ある程度せん断力を保持すると考えられる。パターン 3: 高い軸差応力でも応力比  $q/p'=3$  まで到達し、浸透してもせん断強さを保持する。なお、典型的な砂質土の場合には、密度によらずパターン 1 となることが確認されている<sup>6)</sup>。

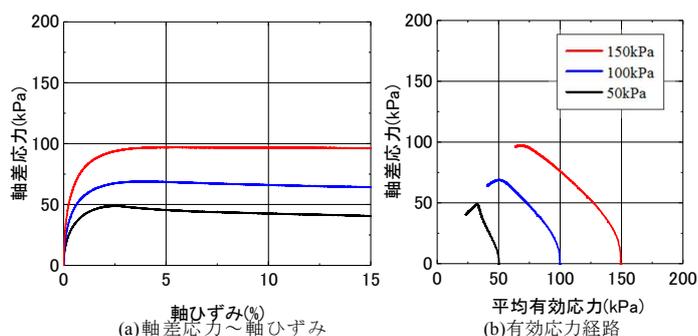
図-4 渋井川 CUB 試験結果

図-4と5にCUB試験の結果を示す。渋井川堤防土では、ゆる詰め砂質土または正規圧密土的な挙動を示しており、限界応力比は 1.45 だった。ニッ森川堤防土は、せん断初期もゆる詰め傾向を示すものの、せん断後半や低有効応力条件では、正のダイレイタシーを伴うやや過圧密的な挙動を示しており、限界応力比は 1.35 だった。

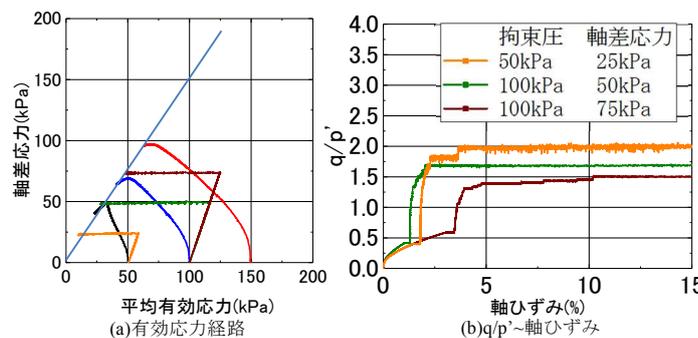
図-6 渋井川吸水軟化試験結果

図-6と7に吸水軟化試験の結果を示す。参考のため CUB 試験の結果も示す。渋井川堤防土では破壊応力比( $q/p'$ )で評価すると、軸差応力 25kPa の条件では  $q/p'$  が 2.0 程度となり、CUB 試験の限界応力比よりやや大きな値で破壊した。ニッ森川堤防土では、 $q/p'$  は限界応力比に近い値で浸透破壊が発生している。いずれも浸透耐性は低いと判断できるが、細粒分含有率の低いニッ森川堤防土の方が、典型的な砂質土と同様にパターン 1 を示す浸透に対して弱い堤防土であると判断できる。

実際に浸透破壊が発生した渋井川堤防とニッ森川堤防で試料をサンプリングし、三軸試験機を用いて CUB 試験と吸水軟化試験を実施した。その結果、吸水軟化試験ではどちらの堤防土も浸透破壊に対して弱いと評価され、実際に浸透破壊によって破堤した状況を裏付ける結果となった。ただし、ニッ森川堤防土の試験はまだ一部でしか実施していないため、今後、堤体全域のデータを蓄積して、あらためて評価を行う予定である。
