## 小型無人機に搭載した赤外線カメラより取得した 被災地画像データを用いた AI による建物屋根被害把握

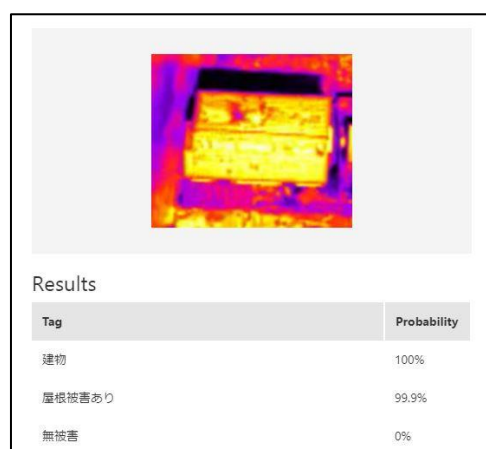
図-2 屋根被害ありの建物の判定結果

この作成した画像認識モデルを用いて、屋根被害のある建物と無被害の建物の判定を行った。その結果を図-2,3 に示す。図-2 より、屋根被害のある建物は作成した画像認識モデルに「建物」である確率が 100%,「屋根被害あり」の確率が 99.9%,「無被害」の確率が 0%と判定された。図-3 より、無被害の建物は作成した画像認識モデルに「建物」である確率が 98.8%,「無被害」の確率が 95%,「屋根被害あり」の確率が 0%, と判定された。この 2 棟の他に被害建物・無被害建物 2 棟ずつの赤外線画像を判定させたが、それぞれ良好な結果が得られた。以上より、今回作成した画像認識モデルは被害建物の赤外線画像を「屋根被害あり」と「無被害」に判定することが可能であるということが示唆された。

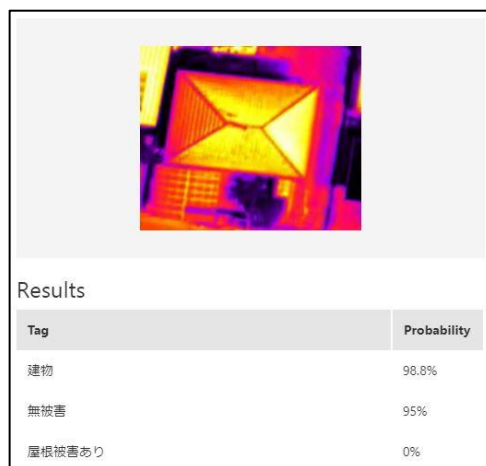
図-3 無被害の建物の判定結果
