森林環境におけるドローンレーザーの検証と地すべり地域における滑落崖の調査手法

信州大学大学院 学生会員 ○荒井 克人
 信州大学工学部 正会員 大上 俊之

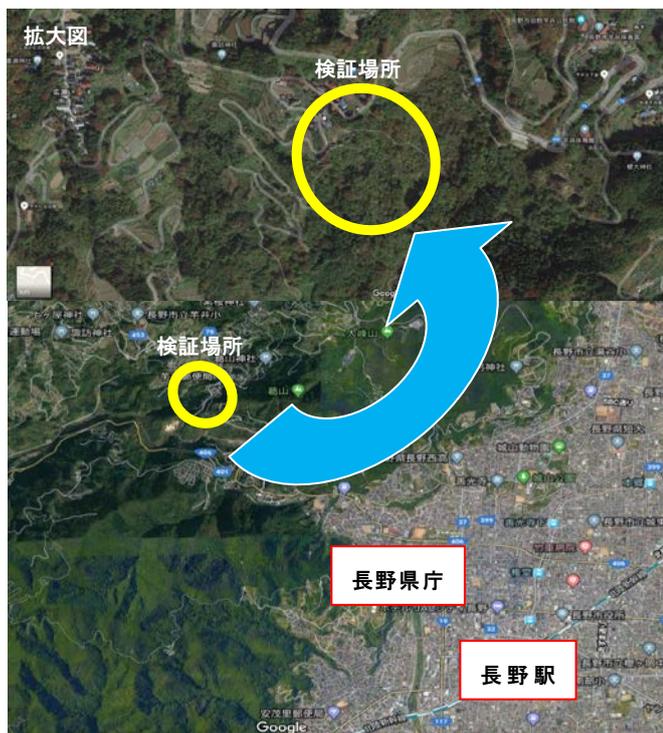
図1 精度検証場所 (長野県長野市七久保地域)

2017年11月7日、長野県長野市の七久保地域において、ドローンによる撮影計測を実施した。また、その精度を検証するため、現地にて踏査及び調査を実施した。検証場所及びその詳細を図1に示す。実測値との精度検証を行うとともに、森林環境における地すべりの事前予兆を取得することが出来るかどうか検討した。

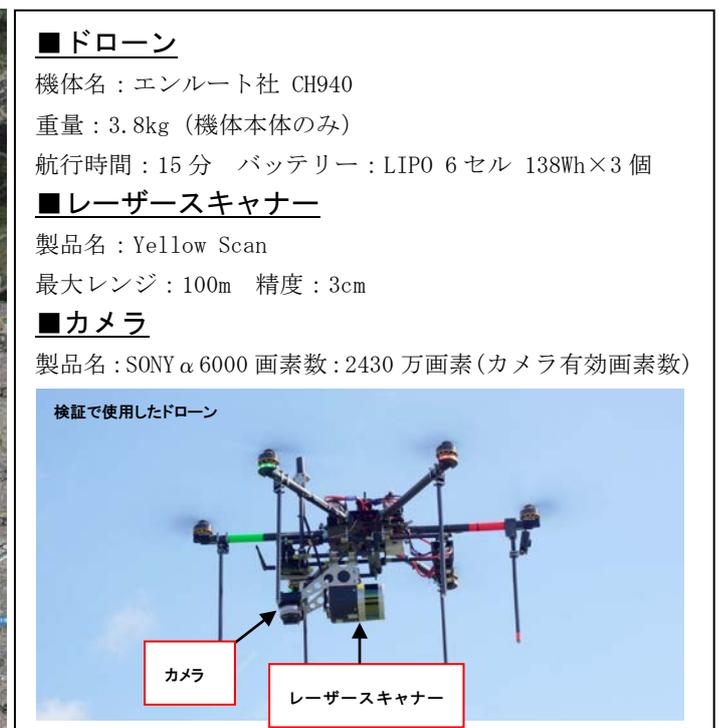
図2 ドローン、カメラ及びレーザースキャナーの仕様

使用したドローン、カメラ及びレーザースキャナーの仕様を図2に示す。また、ドローンは離発着以外は事前にプログラムされたルートを飛行する自動飛行モードで行った。

ドローンにカメラ及びレーザースキャナーを一緒に搭載することにより、写真測量とレーザー測量を同時に行った。

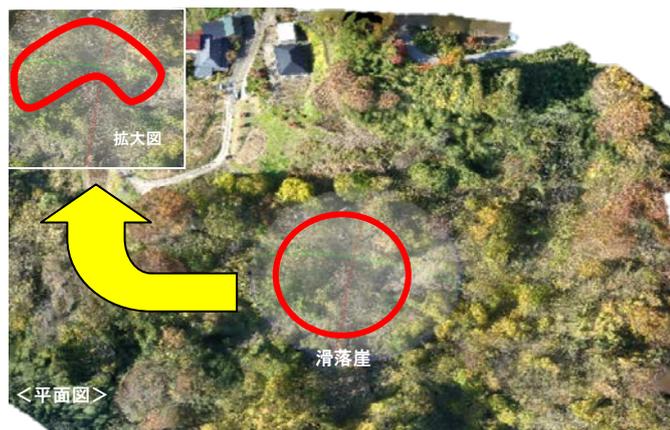
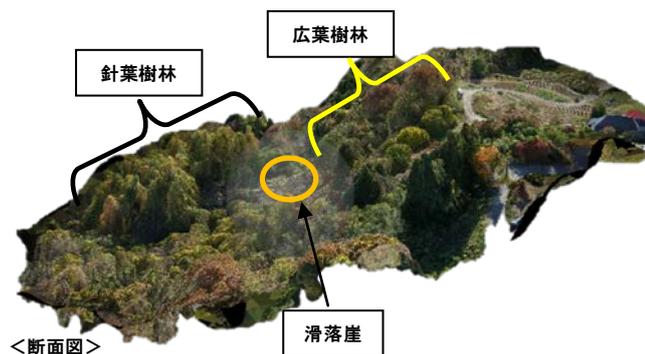
図3 写真測量によるデータ

ドローンによる写真測量及びレーザー測量の結果データを図3, 図4に示す. 写真測量データでは, 森林環境下において一様に緑色が広がっている場合, 針葉樹, 広葉樹の違いは分かるものの, 地盤高や斜面の傾斜角, 滑落崖などを判別することは困難であった.

ドローンレーザーによる計測により, レーザースキャナーの性能や飛行高度などの条件はあるが, 写真測量では困難であった森林環境における地盤の形状, 森林の現状を把握することが出来た.

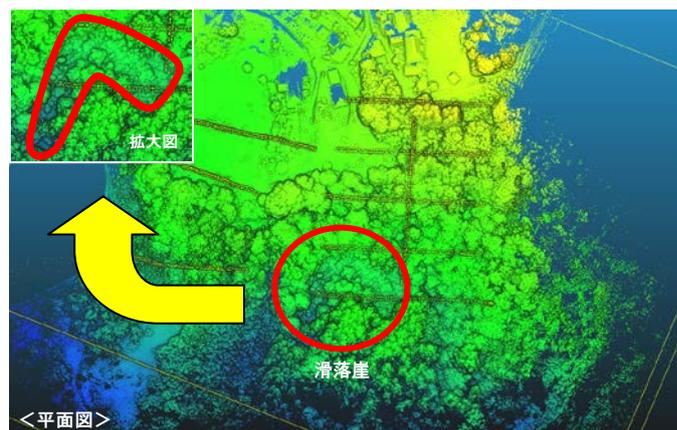
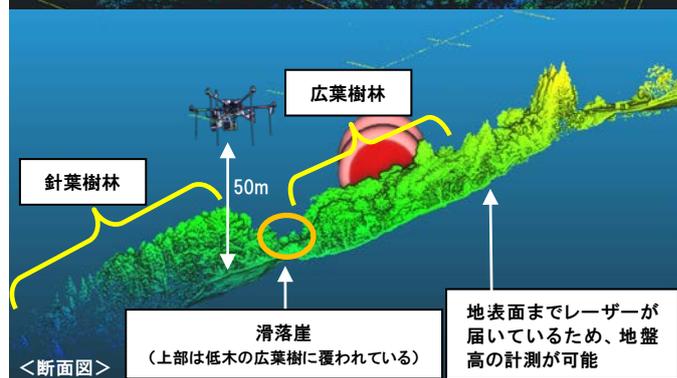
図4 レーザー測量によるデータ

一方, レーザー測量によるデータでは, 森林箇所, 非森林箇所の違いを明確に判別することが出来た. また, レーザースキャナーの最大レンジによって違いはあるものの, 今回の計測ではおよそ50mの対地高度で森林下の地盤高まで計測が出来, 斜面の傾斜角や樹高などの詳細情報を得ることが出来た. レーザー計測のデータでは, 広葉樹林の一部に樹高の低い箇所があることも判別出来た. 現地踏査した結果, その箇所に滑落崖の可能性があると判明した. 現地踏査の状況を写真1に示す.
