## 2018 年 7 月豪雨による津保川の洪水氾濫と避難困難度に関する研究

(独)国立高専機構 岐阜工業高等専門学校 学生会員 ○諸橋果歩

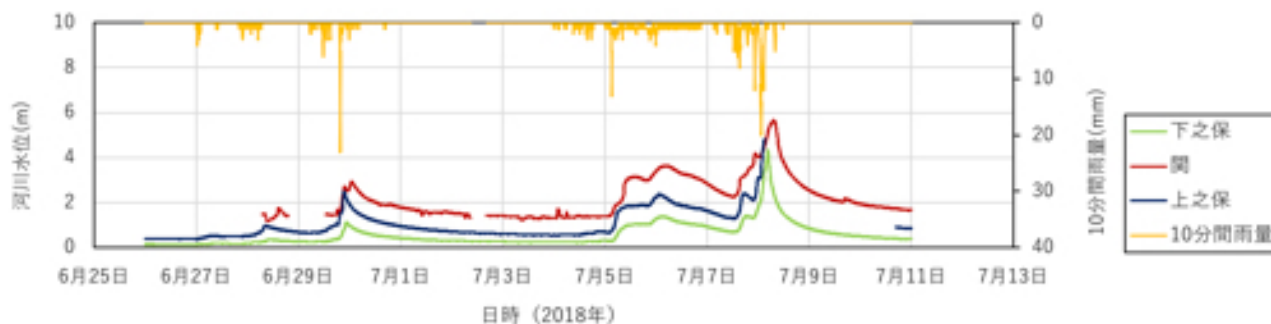
図-1 2018 年 7 月豪雨による津保川の降雨および水位の時系列データ

図-1は上之保、下之保、関における3箇所の河川水位と、行合雨量観測所による10分間雨量を示したものである。同図より、10分間雨量が10mmを超える大規模な降雨が3回確認できる。河川氾濫した3回目が降雨、水位ともに高く、1週間前と数日前にも、10mmを超える10分間雨量の前駆降水が観測されている。雨水は森林の地表面に到達して土壌に浸透し、土壌の保水機能により一時的に貯留されて流出するものの、今回の被災では、この森林における一時貯留機能は期待できず、長時間継続する降雨により土壌の保水機能が飽和し、3回目の最大降雨時には表面流出が卓越して一気に河川から氾濫したものと推定される。図-2および図-3は、河川氾濫により実際に被災した代表的な地域を取り出し、段彩図として表したものである。また、被災状況は、富野地区：床上浸水114棟、床下浸水143棟、武儀地区：床上浸水135棟、床下浸水247棟、上之保地区：床上浸水129棟、床下浸水135棟であった。同図から、対象の中山間地域は河川の蛇行部や屈曲部が発達しており、掘込み構造の河川堤防から越流し支川との合流部や曲率の大きい蛇行部で氾濫したことがわかる。

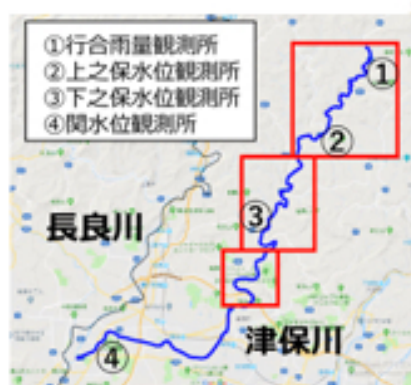
図-2 津保川流域の雨量・水位観測所

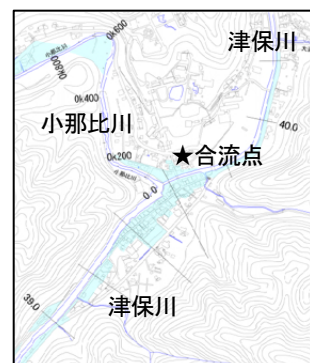
図-6 合流部の氾濫痕跡

津保川上流域の上之保地区において、支流の小那比川との合流域周辺を対象にして洪水氾濫解析を行った。津保川の小那比川合流前の計画流量(1/10確率年)は150m³/sであるため、仮想的に計算流量250m³/sの定常流を設定した。図-4～図-6は、それぞれ計算に使用したDEM地形、氾濫解析結果、氾濫実績図である。同図から、合流部の氾濫解析結果と氾濫実績は概ね対応していることがわかる。ただし、小那比川からの流入量は未定のため設定していないことや、詳細な微地を含めた水位痕跡との検証までには至っていない。氾濫解析の検証については講演時に述べたい。
