UAV と GNSS を活用した表浜海岸の植生範囲と土砂動態の関係の把握

豊橋技術科学大学 正会員 ○片岡三枝子
豊橋技術科学大学 正会員 加藤 茂

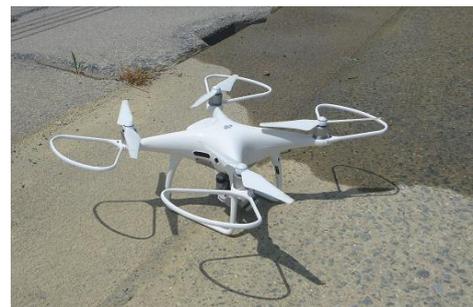
写真-1 UAV (Phantom 4 Pro)

本研究では、2013年度から愛知県豊橋市の表浜海岸を対象地として、海浜変形や海浜植生の生息環境についてのモニタリングを行ってきた。また2017年度からは、効率的な現地調査を実施するために、UAV (Phantom4 PRO, 写真-1) を用いての海浜地形・植生範囲の観測と VRS-GNSS (ネットワーク型 GNSS, TOPCON 社製, HiPer SR) を用いた高精度測量を行っている。高精度な3次元測量を行うために、UAVによる砂浜の3次元測量(写真測量)の精度検証を行いながら、砂浜における高精度で簡易的な調査を実施してきた。

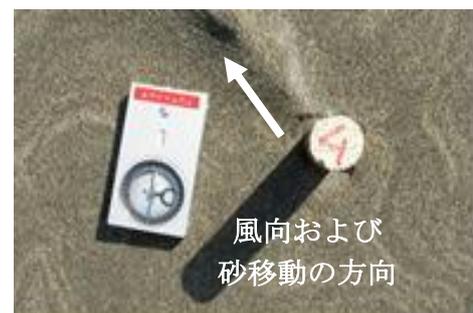
写真-2 木杭による砂移動方向調査

を用いて地形計測を行った。観測後、PhotoScan (Agisoft) を用いて UAV で取得した航空写真から砂浜の3次元地形モデル(以下、3Dモデル)の構築を行った。2018年12月以降には、冬季の強風時に木杭と磁石(写真-2)を使って南北に25m間隔、東西に50m間隔で約20本の木杭を用い、砂移動方向の調査を2回ほど実施する予定である。

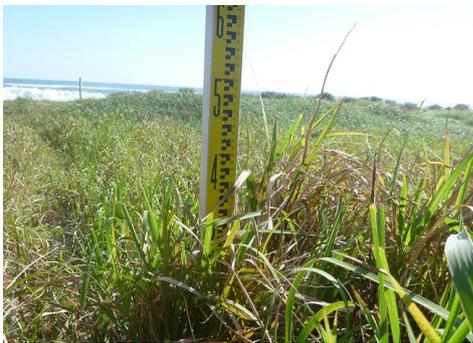
写真-3 海浜植生の繁茂状況

観測を行った砂浜は浜幅が 80m 以上あり、植生が 30m 幅で繁茂している。植生の背丈は 30~40cm ほどあり (写真-3)、写真から解析を行う PhotoScan では高さ方向に大きな影響を与えると思われる。3D モデル作成後の標高と RTK 法で測定した標高とを比較すると、植生帯部分で約 11cm、砂浜部分で約 5cm の誤差があることがわかった。植生帯部分の誤差を少なくするため評定点を増やすなどの改善を行ったが、植生帯部分の誤差は解消できなかった。これを踏まえた上で土砂量の計算等を行うよう注意する必要がある。

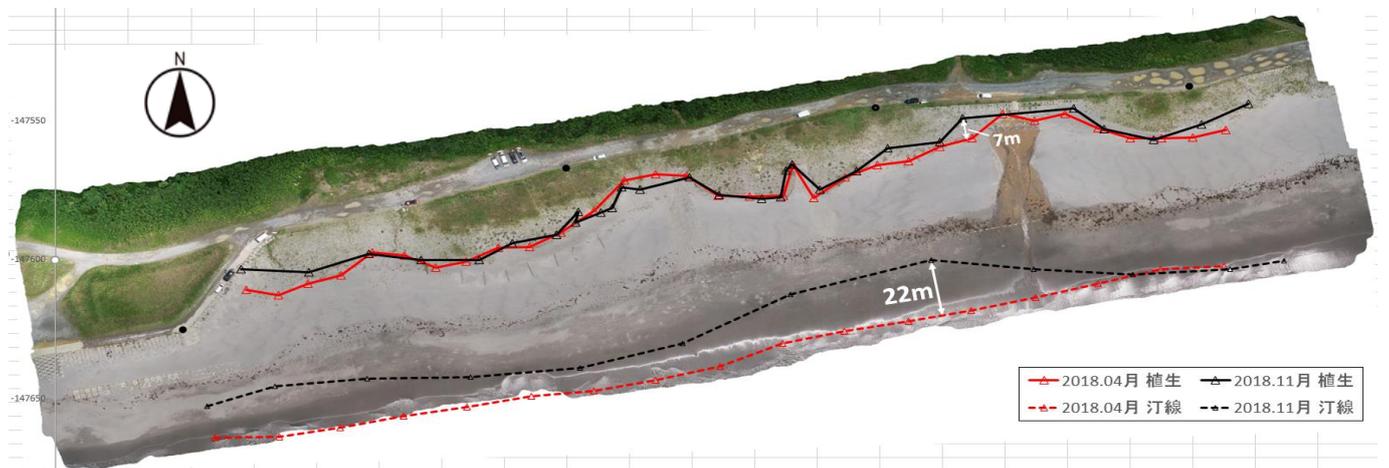
図-2 3D モデル上の植生ライン (実線) と汀線ライン (点線)

(1)で取得した校正点の3次元位置データと(2)の航空写真を用いて、図-2のような3Dモデル(3D画像)を作成した。

東海地方では 2018 年 6 月から 9 月にかけて、台風が 6 つ接近・上陸した。図-2 は、RTK 法で得られた植生ライン (実線) と汀線ライン (点線) を 3D モデル上に表したものである。4 月 (赤線) と台風通過後の 11 月 (黒線) を比較すると、植生は一部 7m 程後退している箇所もあるが、植生帯部分の砂が削られることはなく、地下茎で繋がっている植生帯が減少することはほとんどなかった。

汀線は台風の影響で全体的に後退しており、大きいところで 22m 程後退しているが、これは一時的なもので、別の調査で週 1 回行っている水準測量の結果 (図-3) から、汀線距離は 9 月中旬に 53m に後退したが 11 月末には 72m に回復していることがわかってる。

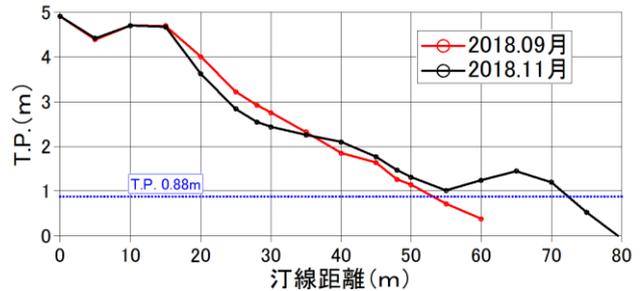
図-3 断面図
