## ひび割れを有する鋼繊維補強コンクリートの耐久性

岐阜大学 学生会員 ○LE VAN TRI

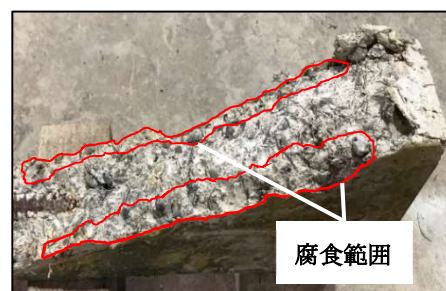
図-7 ひび割れ面の腐食状況

図-7、図-8 および図-9 にひび割れ面の腐食状況を示す。供試体の表面に近い部分（深さ 20～25mm 程度）の鋼繊維が腐食していることが確認できた。

- (1) ひび割れ発生後の鋼繊維補強コンクリートにおいては、供試体表面から 20～25mm の深さまでの鋼繊維の腐食が認められた。
- (2) ひび割れ発生後の鋼繊維補強コンクリートを屋外暴露したところ、曲げ試験ならびにせん断試験において剛性が低下した。鋼繊維の腐食が影響しているものと推察される。
