実物大の疲労試験に基づく情報板支柱の疲労耐久性向上に関する検討

岐阜大学 学生会員 ○村瀬紘貴, 小原健司 岐阜大学 正会員 木下幸治
 中日本ハイウェイ・エンジニアリング名古屋 (株) 正会員 小塚正博

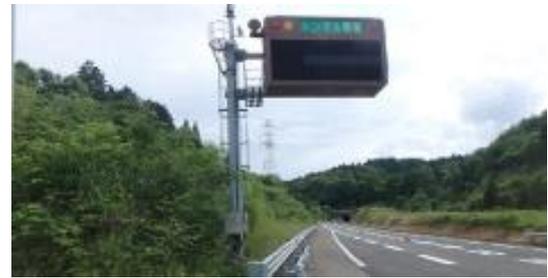
図-1 情報板支柱

道路橋の付属施設である図-1に示すような情報板支柱は、風荷重や交通荷重による繰り返し荷重を受けており、これまでにリブ部や開口部の溶接継手部に疲労き裂が発生した事例が報告されている¹⁾²⁾。疲労き裂が検出された情報板支柱に対しては、取替作業が実施されているものの、施工コストや人手不足といった面から全ての情報板支柱に対して取替作業を行うことは困難な状況にある。そこで簡易かつ効率的に既設の情報板支柱の疲労耐久性を向上させる補修・補強手法の確立が望まれている。例えば、近年提案された代表的な簡易補修手法として、衝撃き裂閉口処理 (Impact Crack Closure Retrofit Treatment, 以降 ICR 処理)³⁾がある。これは疲労き裂近傍の母材に対してエアーツールを用いて打撃して表面を閉口させ、進展を停留あるいは抑制する技術である。ICR 処理の効果は平板や面外ガセットを対象に確認されており³⁾⁶⁾、著者ら⁷⁾はこれまでに、簡易かつ効率的に既設の情報板支柱の疲労耐久性を向上させる補修・補強手法の検討を行うため、実物情報板支柱の疲労試験システムを構築し、疲労試験を実施してきた。本概要では、この疲労試験⁷⁾においてリブ部及び開口部に発生した疲労き裂に対し、リブ部には繰り返しの ICR 処理、開口部には当て板補強を施工して引き続き疲労試験を実施して、各手法の疲労耐久性向上効果の検討結果を述べる。

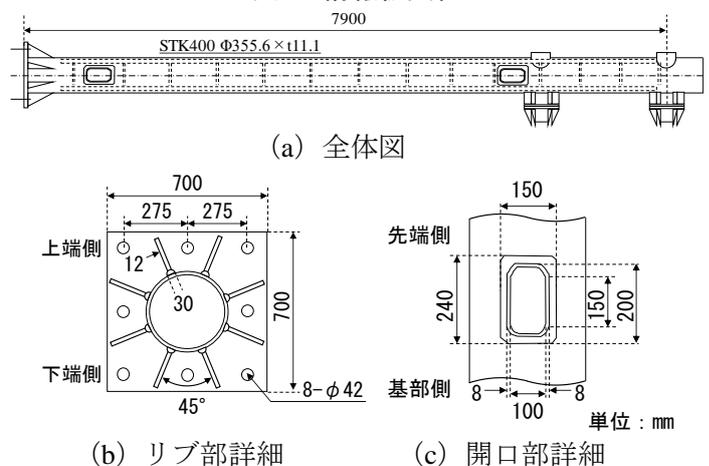
図-2 情報板支柱の形状および寸法

本試験では土工路肩部で約20年間供用されていた情報板支柱を用いた。図-2に情報板支柱の形状および寸法を示す。情報板支柱の高さは7.9m、鋼管径と板厚がそれぞれ355.6mmと11.1mmである。材質は鋼管に STK400 材、リブ部および開口部の付加板には SS400 材が使用され、溶接部は等脚な形状となっており、脚長は8mm程度となっている。本試験では情報板を取り外した鋼管支柱を対象とした。図-3にリブ部および開口部の各部名称を示す。

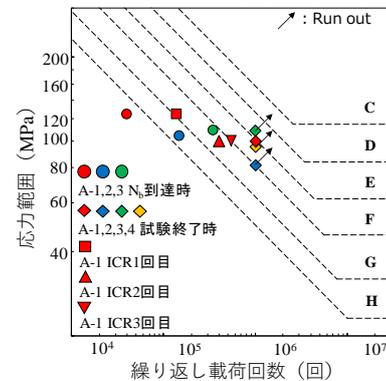
図-4 リブ部の疲労試験 S-N 線図

図-4 にリブ部の疲労試験結果を示す。ICR 処理の疲労寿命は、き裂が処理部先端を抜けるまで、グラインダー+PPP 処理の疲労寿命は、き裂の再発生が確認出来るまでとした。本試験では A-1、A-2、A-3 の溶接止端部から疲労き裂が発生した。A-1 では繰り返し荷回数 4 万回において N_b のき裂(表面き裂長さ 30mm 程度)を確認し、ICR 処理を実施した。き裂閉口の確認後、10 万回で N_5 のき裂を確認し、以降、所定のき裂長さの時に ICR 処理を実施した。繰り返し荷回数 60 万回で N_{25} 、80 万回で N_{45} 、120 万回で N_{65} のき裂を確認し、疲労試験を終了した。A-2 では繰り返し荷回数 10 万回において N_b のき裂を確認し、グラインダー+PPP 処理を実施した。き裂除去の確認後、試験終了に至るまでき裂の再発生は確認されなかった。A-3 では 25 万回で N_b のき裂を確認し、ICR 処理を実施した。き裂閉口の確認後、試験終了に至るまでき裂の再発生は確認されなかった。図-5 に開口部の疲労試験結果を示す。本試験では B-1、B-2 の溶接ルート部から疲労き裂が発生し、繰り返し荷回数 18 万回時点における溶接ビード上での確認時には 120mm 程度の長大き裂となっており鋼管母材に達していた。そこで、SH 施工を母材のき裂両側の先端部に実施した。き裂先端の除去を確認後、1 万回程度で、き裂が両側の SH 縁から再発生し進展したのを確認し、再度の SH 施工に加え PPP 処理を両側の SH 壁内に実施した。き裂先端の除去を確認後、1 万回程度で、再びき裂が両側の SH 縁から発生した。そこで図-6 に示すような、補強材 L 型鋼を用いた当て板補強を実施した。鋼管母材と L 型鋼の接触面の処理として、支柱の溶融亜鉛メッキ除去を行った後、エポキシ樹脂(コニシ 258R)を接触面に塗布し摩擦力伝達と隙間の防錆処理を行った。補強材設置後、試験終了に至るまでき裂の再発生は確認されなかった。

- 1) リブ部の溶接止端部から発生し、ICR 処理後の疲労き裂に対し、繰り返しの ICR 処理を実施することにより、疲労強度等級は E 等級以上となる。
- 2) 開口部溶接ルート部から発生し、長大な疲労き裂に対しては、SH 施工及び SH+PPP 処理による延
