大谷地湿原における植生生息面積の観測

長野工業高等専門学校 学生会員 ○近藤 希
 長野工業高等専門学校 正会員 松下 英次
 長野工業高等専門学校 正会員 酒井 美月
 長野工業高等専門学校 正会員 塚田 千夏

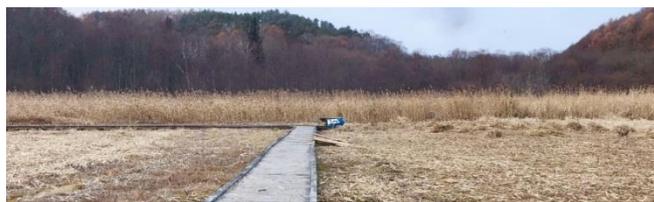
図-2 ヨシの様子 (2019年11月21日)

図-2 は、手前側がヨシの刈り取り作業後の様子で、奥側がヨシの繁茂の様子である。このように繁殖が進み、湿原に生息する植物の生育が悪化している。

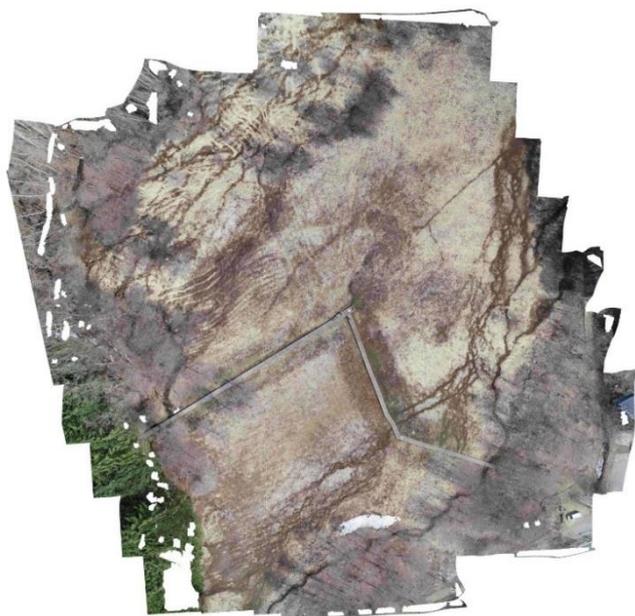
図-4 解析結果 (2019年4月17日)

図-4から6にそれぞれ解析した結果の一部を示す。図-4からは植生の生息は確認できないが、その後水辺に沿って徐々に増殖していることが確認できる。木道沿いはヨシが少なくリュウキンカが生息しており、木陰になっている水辺には水芭蕉の生息を多く確認できる。

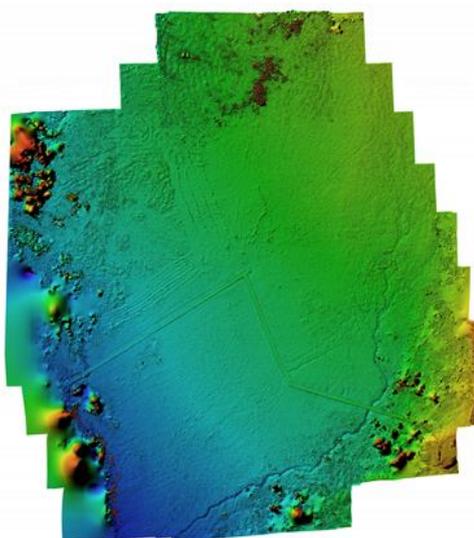
図-7 標高コンター図

図-7は湿原の高低差をコンター図で示したもので、解析結果と比較すると、水が流れ標高が低くなっているところには水芭蕉やリュウキンカが生育しており、高くなっているところにはヨシが繁茂している。

- (1) 木道の周辺と水辺には水芭蕉とリュウキンカが多く生育している。
- (2) 標高が高くなっている範囲ではヨシが繁茂している。
