## 2018 年インドネシア・スラウェシ島地震における大規模地盤流動に関する地盤調査

## 1. 本研究の背景・目的

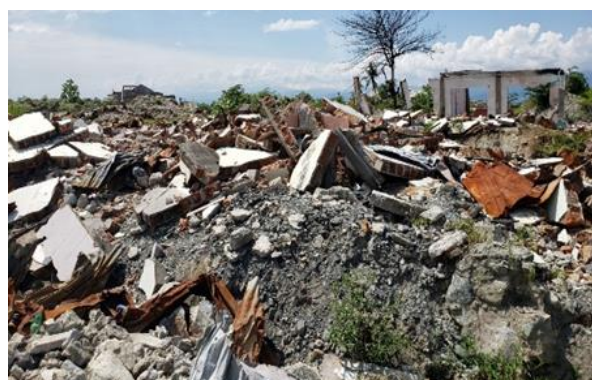
写真-1 地盤流動後の様子 (Balaroa 地区)

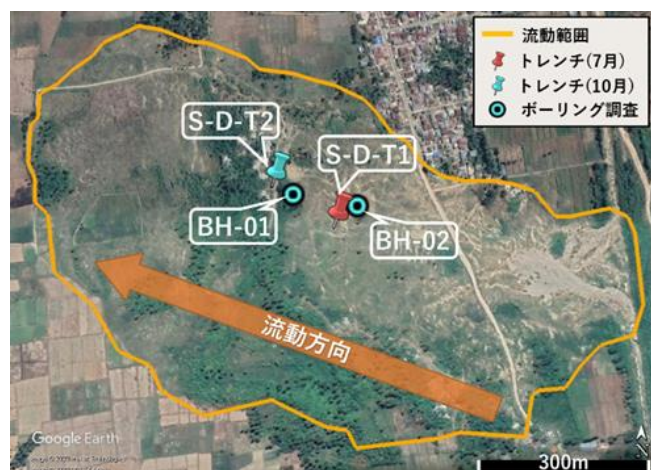
Sibalaya 村は Palu 市街地から南に約 30km のところにあり、農地に囲まれた村である。この村の流動範囲は約 550,000m<sup>2</sup>、地震前の平均勾配は約 2.7% であった。ここではボーリング調査を 2 地点(BH-01, BH-02)、トレンチでの土質試料採取を 2 地点(S-D-T1, S-D-T2)で行った。それぞれの調査地点と Sibalaya 村の流動範囲を Google Earth による空中写真を用いて図-2 に示す。

図-2 Sibalaya 村 流動範囲と調査地点
