## 模型実験による河川堤防の基盤排水工の設置位置と規模についての検討

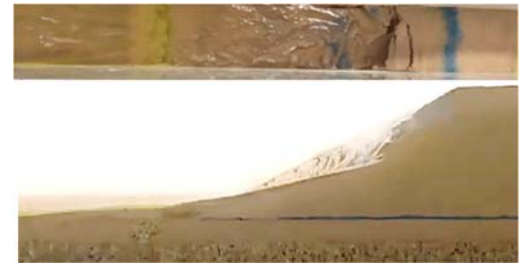
写真 1 Case1

堤内基盤排水工マニュアル（試行版）<sup>2)</sup>においては、透水層から噴き出す水の堤体への影響と、将来の維持管理を考慮してドレーンは堤体外に設置することを原則としている。そのため、本研究でも Case1 および 2 のように、まずは堤体外に長さ 50mm の基盤排水工を設置した。写真 1 に Case1 の実験結果を示す。実験 60 分経過後における堤体の破壊状況を上面と正面から撮影したものである。Case1 は実験開始後約 30 秒で排水工において顕著な排水、実験開始後約 1 分に堤体法尻部で噴砂が発生した。その後、約 1 分 30 秒後に発生した小規模な法尻すべり破壊をきっかけとしてすべり破壊が進展し、天端近くまで変状した。これは、基盤排水工を設置しない場合とほぼ同等の変状であった。Case2 の写真は割愛するが、Case1 とほぼ同じ状況であり、堤体外に基盤排水工を設置した場合、長さ 50mm の規模では効果が得られないことが示された。
