# 東海道新幹線浜名橋りょう橋脚修繕工事における 3 次元点群データの活用

東海旅客鉄道株式会社 正会員 ○菅野 友貴

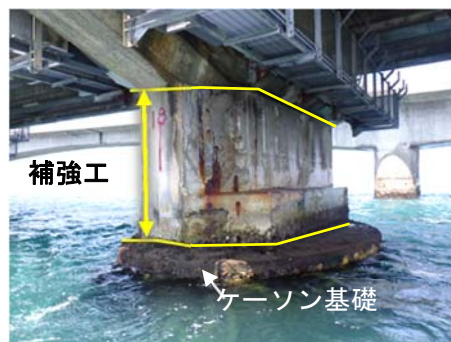
図-1 浜名湖内に建つ橋脚

汽水湖である浜名湖を東西に横断するように位置する浜名 B のうち、特に第 1 浜名・第 2 浜名・第 3 浜名 B の計 41 橋脚は塩害を受けやすい環境下にある（図-1）。平成初期に橋脚下部を鉄筋コンクリートで増厚する補強工を実施したが、平成 18 年に補強工にも塩害による変状が確認された。そこで、補強工部分と建設当時の主鉄筋とコンクリートの一部を耐塩性の高い材料に取り替え（図-2）、再塩害化防止を図る修繕工事を行うこととなった。

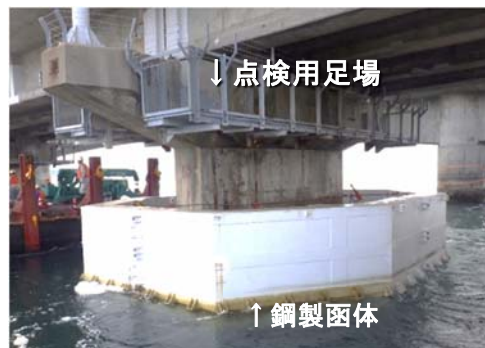
図-3 仮締切(鋼製函体)

橋脚修繕にあたり、ケーソン基礎を囲う形で鋼製函体にて仮締切を行う（図-3）。41 橋脚のケーソン基礎はしゅん功図上、同寸法であることから、鋼製函体は転用する計画としている。また、修繕部分上部の主鉄筋は重ね継手として残置する設計としている。

浜名 B と並行する道路橋および点検用足場（図-3）に地上レーザースキャナを設置して取得した 3 次元点群データを図-4 に示す。なお、地上レーザースキャナが届かない箇所は、同時に実施したステレオカメラを用いた写真測量（SfM）で補完した。
