コンクリート構造物の遊離石灰の自動検出モデルにおける出力表示に関する検証

金沢大学大学院 自然科学研究科 環境デザイン学専攻 学生会員 ○吉倉 麻衣  
金沢大学大学院 自然科学研究科 環境デザイン学専攻 学生会員 南 貴大  
金沢大学 理工研究域 地球社会基盤学系 正会員 福岡 知隆  
金沢大学 理工研究域 地球社会基盤学系 正会員 藤生 慎  
金沢大学 理工研究域 地球社会基盤学系 フェロー 高山 純一

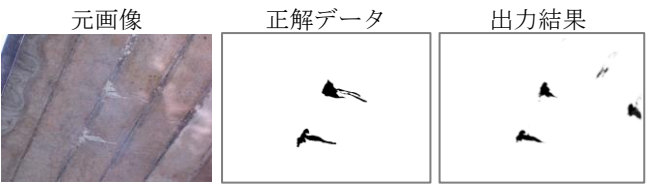
図-1 遊離石灰の検出結果

画像から遊離石灰を検出する方法として、セマンティックセグメンテーションを用いた。橋梁画像は K 県の橋梁点検台帳から遊離石灰と判定された画像で、学習データは 92 枚の画像を水平反転、拡大縮小、回転、移動など画像編集を行い 920 枚にまで拡張し、テストデータは 20 枚用意した。テストデータの入力画像と正解データ、出力結果を図-1 に示す。

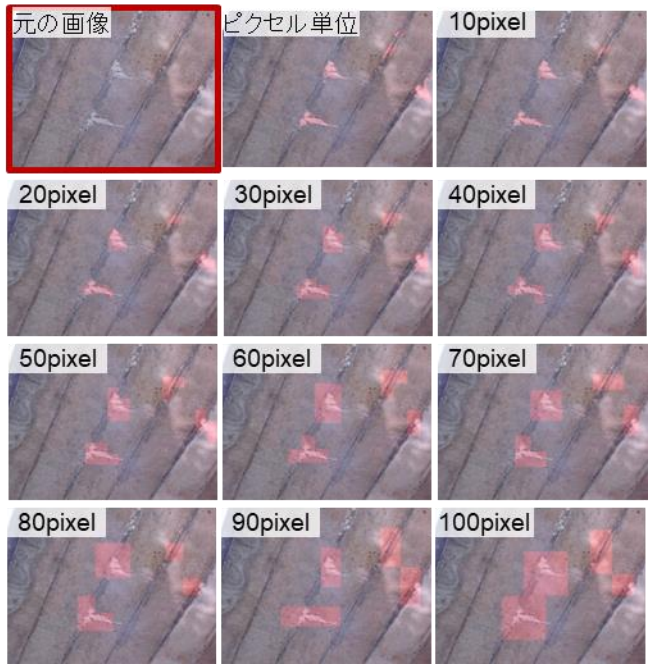
図-2 アンケート設問に用いた検出表示の一例

第 2 章で述べた遊離石灰の自動検出では、出力結果をピクセル単位で元の画像に色付けした領域検出表示が可能である(図-2「ピクセル単位」画像)。しかし、ピクセル単位での表示は学習データの作成に時間を要するという課題がある。出力結果をピクセル単位よりも粗いメッシュ単位で色付けした出力結果であれば、学習データの作成は簡易になる。

調査方法は、橋梁点検技術者に対してのアンケート調査とした(表-3)。ピクセル単位と 10pixel メッシュから 100pixel メッシュまでの色付け結果を提示し、橋梁点検技術者に画像による対策区分・健全性の判定を実施する際、どの程度の粗さまで許容範囲であるかアンケート調査を行った(図-2)。
