ボルト接合部におけるシリコーンの防食効果に関する実証実験

名古屋工業大学 学生会員 ○富山 駿志 名古屋工業大学大学院 正会員 永田 和寿
 名古屋工業大学大学院 学生会員 岡田 美咲 丸大鐵工株式会社 長松 孝俊
 豊橋市役所建設部道路建設課 浅井 直人 京都大学大学院 正会員 杉浦 邦征
 国立研究開発法人土木研究所 正会員 富山 禎仁

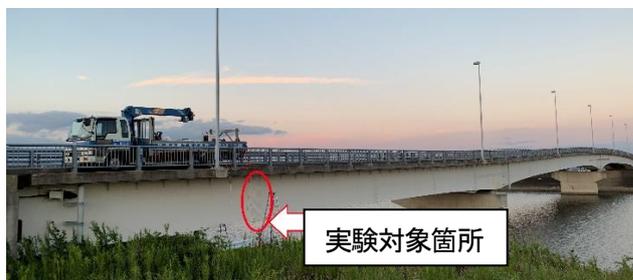
写真-1 六条潟大橋

愛知県豊橋市神野新田町ユノ割に位置する、写真-1に示す六条潟大橋のウェブと下フランジに fQcoon を吹き付け塗布した。この写真の赤枠で示した部位が実験対象箇所である。

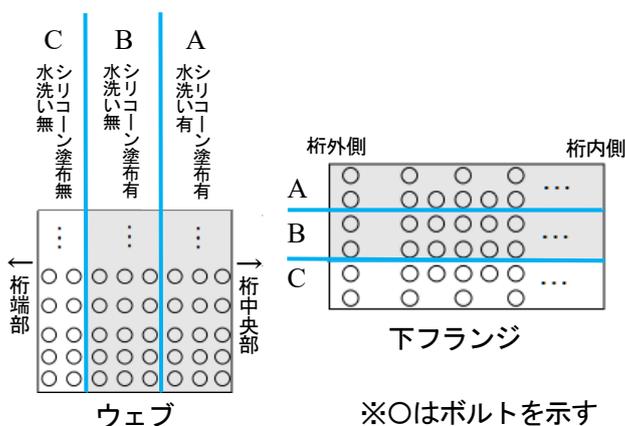
図-1 試験ケースと各ケースの位置関係

シリコーン塗布の有無や、水洗いでの塩分除去の有無による腐食進行度の違いを比較するため、図-1に示すように試験ケースを設定した。Aでは水洗いを行ったうえでシリコーンを塗布し、Bでは水洗いを行わずにシリコーンを塗布し、Cでは水洗いを行わずにシリコーンを塗布しない3ケースを設定した。

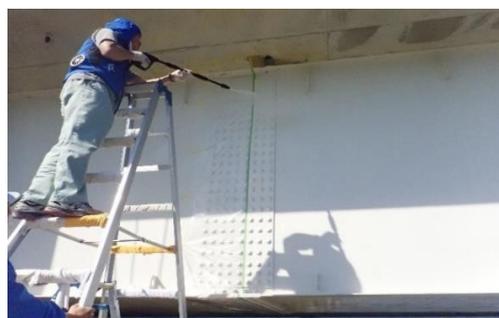
写真-2 水洗いによる塩分除去の様子

試験ケースAの施工箇所においてはシリコーン吹き付け前に塗膜上の付着物、塩分を除去するため、高圧洗浄機による水洗いを実施した。水洗いの様子を写真-2に示す。水洗いにより塩分が除去されたことを確認するため、水洗い前と同様にガーゼふき取り法、イオンクロマト分析による2つの付着塩分量調査を実施した。

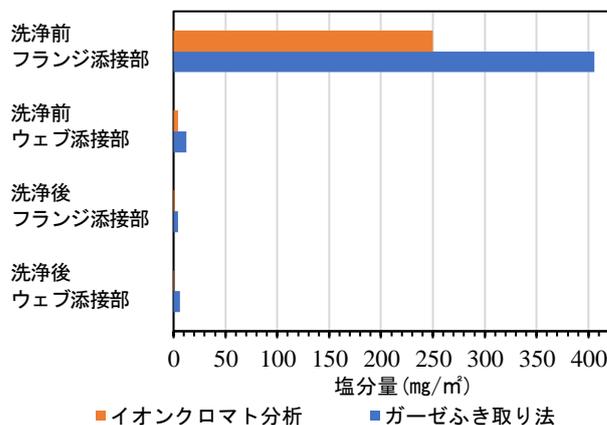
図-2 洗浄前と洗浄後の塩分量

塩分量調査の結果を図-2に示す。ガーゼふき取り法とイオンクロマト分析、どちらの結果においても、鋼道路橋防食便覧の新設時における付着塩分量の基準である $50\text{mg}/\text{m}^2$ 以下にすることができた。

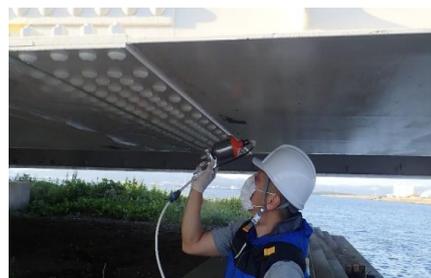
写真-3 シリコンの吹き付け塗布の様子

水洗い実施後、fQcoon をエアスプレーにて吹き付け塗布した。塗布の様子を写真-3 に示す。目標膜厚は、これまでの研究で防食効果を発揮すると確認できている 250 μm とした。

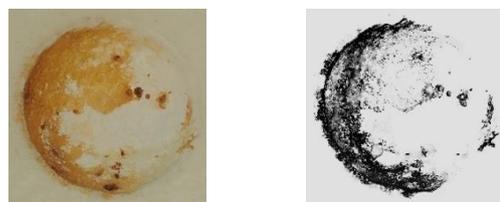
図-3 画像解析における明度変更

本研究では、画像解析ソフト Photoshop CC を用いて腐食の定量的な評価を行った。撮影した写真から画像解析を行った。図-3(a)のように評価面積内における腐食により変色した箇所を塗膜変状部とし、図-3(b)のように塗膜変状部の明度を変更した。その後、塗膜変状部の総ピクセル数を算出し、式(1)から塗膜変状率を求めた。

(a)腐食したボルト (b)変状部の選択

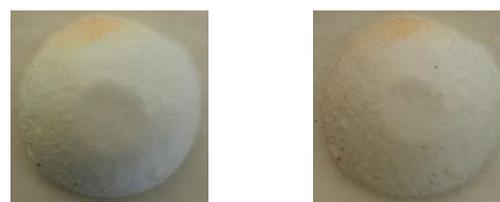
経過観察 0 日目、108 日目における試験ケース A と試験ケース C の一例を写真-5, 6 に示す。これらの写真より、試験ケース A では塗膜の変状にほとんど変化がないのに対して試験ケース C では塗膜の変状が進行していることが確認できる。

(a)0day (b)108day
写真-5 変状の様子 (試験ケース A)

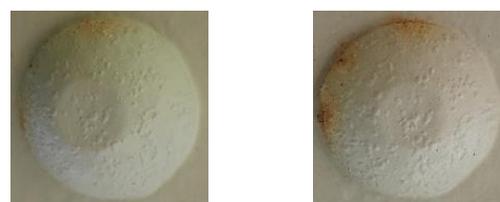
(a)0day (b)108day
写真-6 変状の様子 (試験ケース C)

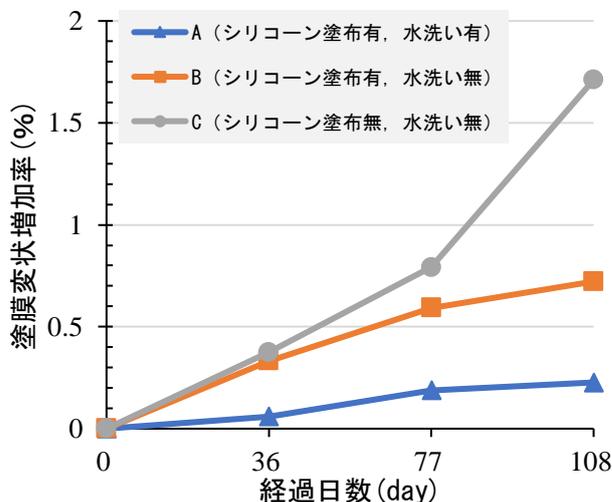
図-4 塗膜変状増加率の推移

塗布開始 0 日目から 108 日目までの塗膜変状増加率の推移を図-4 に示す。この図より、試験ケース A と C を比較すると、シリコンを塗布することで、シリコンを塗布しなかった場合に比べて塗膜変状増加率が抑制できていることがわかる。

また、試験ケース A と B を比較すると、塩分除去を行うことで、塩分が残存している場合に比べて塗膜変状増加率が抑制できていることがわかる。

以上のことから、塩分を除去しシリコンを塗布することでボルト接合部の腐食を抑制できると考えられる。
