六条潟大橋におけるシリコーンを用いたボルト接合部の防食技術に関する研究

1. 研究背景・目的

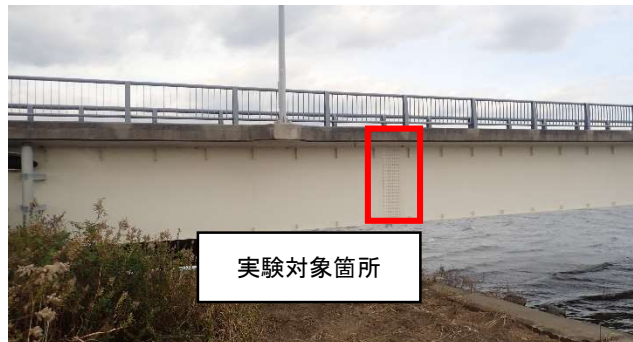
写真-1 六条潟大橋

愛知県豊橋市神野新田町ユノ割に位置する六条潟大橋にて実証実験を行った。六条潟大橋は2021年1月にRc-III塗装系によりボルト接合部の塗り替えが行われている。本研究では、写真-1の赤枠で示したボルト接合部(ウェブ、下フランジ)を実験対象箇所とした。本論文では発錆の確認されている下フランジ下面のみに着目して結果、考察を示す。

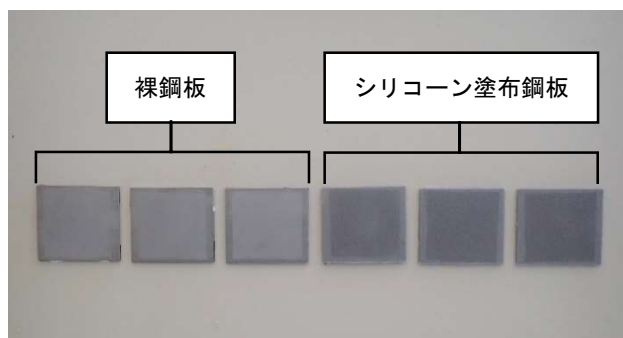
写真-2 鋼板設置後の様子

また、2022年12月より無塗装鋼板およびシリコーンを塗布した鋼板を用いたワッペン試験を開始した。これにより実験対象箇所におけるシリコーン塗膜単層での防食効果を確認した。鋼板設置後の様子を写真-2に示す。

腐食環境調査の一環として実施したワッペン試験の鋼板外観を写真-4, 5 に示す。設置後 55 日経過時点で裸鋼板では面積の 70%程度で腐食が発生した。シリコンを塗布した鋼板では腐食は発生していない。なお、写真-5(b)は撮影時の日照条件により鋼板が変色してみえるが写真-4(b)と比較すると腐食が発生していないことがわかる。このことから実験対象箇所(下フランジ)におけるシリコン塗膜単層での防食効果を確認できた。

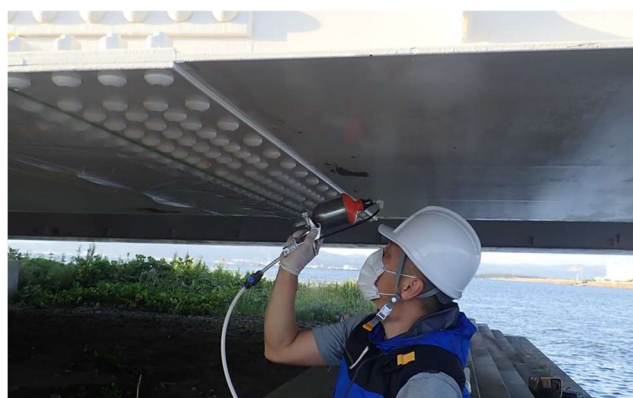
写真-3 シリコーンの吹き付け塗布の様子

本研究では、丸大鐵工(株)製の吹き付け可能なシリコン材料 fQcoon(Clear)を用いて実証実験を行った。無色半透明の素材であり、塗膜下の腐食進行を目視にて容易に確認することが可能である。CaseA の範囲で水洗いを実施した後、エアスプレーを用いてシリコンを吹き付け塗布した。塗布の様子を写真-3 に示す。目標膜厚は先行研究により効果を発揮すると確認されている 200 μm とした。

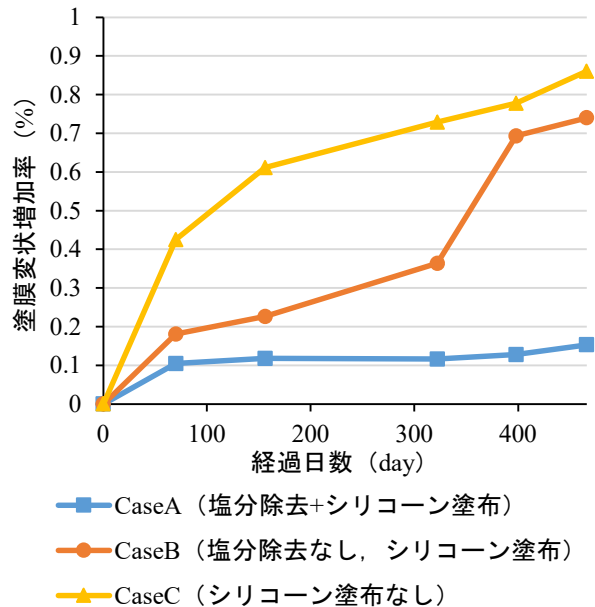
図-2 塗膜変状増加率の推移

経過観察開始0日目から466日目の塗膜変状増加

率の推移を図-2 に示す。この図より CaseA, B と CaseC の塗膜変状増加率を比較すると、シリコンを塗布した場合、未塗布の場合に比べて塗膜変状増加率が低いことがわかる。よってシリコンを塗布することで腐食を抑制できたと考えられる。ただし、CaseB において経過日数 322 日時点では塗膜が健全であった箇所でも 398 日では塗膜変状が発生したボルトがあり、経過日数 322 日から 398 日までで CaseB における塗膜変状増加率の傾きが大きくなった。466 日時点で CaseB と CaseC の増加率の差は約 0.13% となっており、今後の経過観察で傾向が変わる可能性があるといえる。また、CaseA と CaseB を比較すると、塩分除去を行った場合、未除去の場合に比べて塗膜変状増加率が低いことがわかる。よってシリコンを塗布する前に水洗いによる塩分除去を行うことで腐食の進行を抑制できると考えられる。

以上の結果から、水洗いによる塩分除去を実施後、シリコンを塗布することが腐食弱点部であるボルト接合部における防食に有効であると考えられる。
