橋梁用ショットピーニング処理された溶接継手部の疲労強度に及ぼす応力比の影響

岐阜大学 学生会員 ○渡邊和輝, 岐阜大学大学院 学生会員 高井教名
 岐阜大学 正会員 木下幸治, 阪野裕樹
 ヤマダインプラテクノス 山田翔平

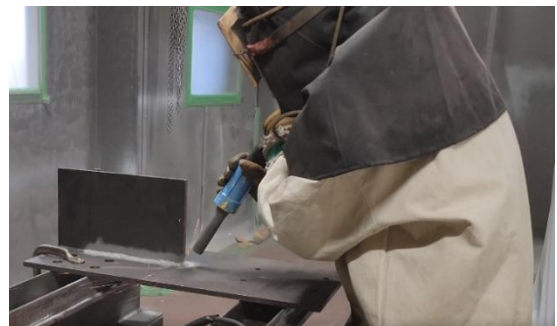
図-1 SP処理状況

鋼橋溶接継手部に発生する疲労き裂は、発見・対応が遅れると落橋や供用停止の事態を引き起こしかねず、甚大な社会損失が生じるため、予防保全を実施することが望まれている。疲労き裂の発生を防止する技術の一つに、鋼材表面にショット材を高速で衝突させ、表面に圧縮残留応力を導入させるショットピーニング（以下、SP）技術がある^{例）}。米国では既設の鋼橋溶接継手部に対して既に1990年代に試みられている²⁾。我が国では既設鋼橋の塗替塗装時に実施するグリッドブラスト（以下、GB）処理の設備を活用して、ショット材を回収・循環可能な設備を開発し³⁾（図-1）、既設橋梁へSP施工を可能とした著者らの橋梁SPの検討以外には、殆ど実施されてこなかった。これは、既設鋼橋への適用に際し、環境保護のためにショット材の飛散防止回収対策が大掛かりになるためと考えられる。著者らは、上述した塗装塗替に合わせることでできる効率的かつショット材の循環が可能な環境にやさしい既設鋼橋溶接継手部の疲労き裂予防保全工法として、本技術の適用を進めている。

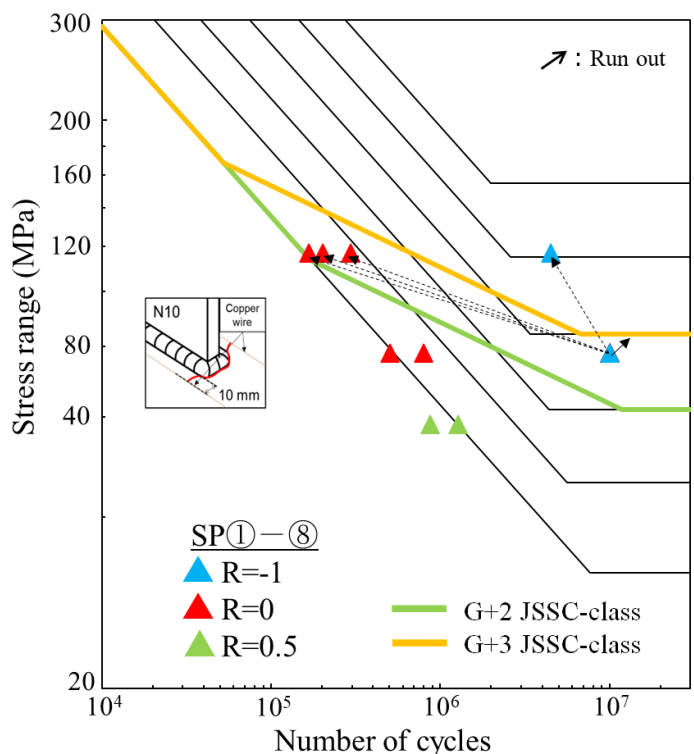
図-3 N_{10} 時の疲労試験結果

図-3に N_{10} 時の疲労試験結果を示す。著者らの既往の結果と同様に、 $R=-1$ の条件下では応力範囲80MPaで1000万回に到達し、応力範囲120MPaで疲労強度がC等級程度となり、溶接まま（AW）の疲労強度（G等級）より4等級向上した。 $R=0$ の条件下では5体の試験体の内、2体

は 80MPa で N_{10} に到達したが、残りの 3 体は 80MPa で 1000 万回に到達した。その 3 体については、応力範囲を 120MPa に増加させて実験を行った結果、それらの 3 体の疲労強度はすべて AW と同等の G 等級程度となり、他のピーニング手法よりも効果が小さくなったと言える。R=0.5 では疲労強度が AW と同等の G 等級程度となった。この R=0.5 の結果は、他のピーニング手法でも見られる傾向であった⁵⁾。

以上より、応力比の増加に伴い、SP による疲労強度向上効果が減少することが確認できたが、応力比 R=0 の試験に用いた試験体の施工方法が直接的に溶接止端部を打撃しない角度で施工した試験体を用いた結果、他のピーニング手法と同様の高い疲労強度向上効果が得られなかったと考えられる。引き続き SP を確実に施工した試験体を用いた疲労試験を継続する予定であるが、少なくとも本試験により、SP により応力比 R=0 においても応力範囲 80MPa で疲労き裂が生じないことが実証できた。図-4 に

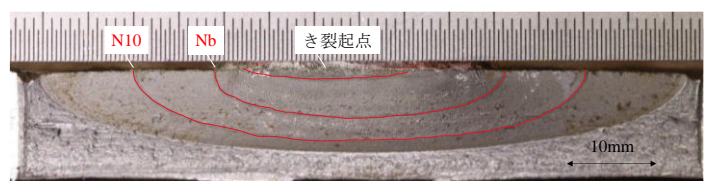
図-4 疲労破面の一例

疲労破面の 1 例を示す。溶接止端がき裂の起点となった。
