令和4年8月北陸自動車道における土石流災害の応急復旧対策方針

中日本高速道路株式会社 正会員 ○藤岡 一頼, 鈴木 俊雄, 田中 裕太
西松建設株式会社 正会員 鈴木 健

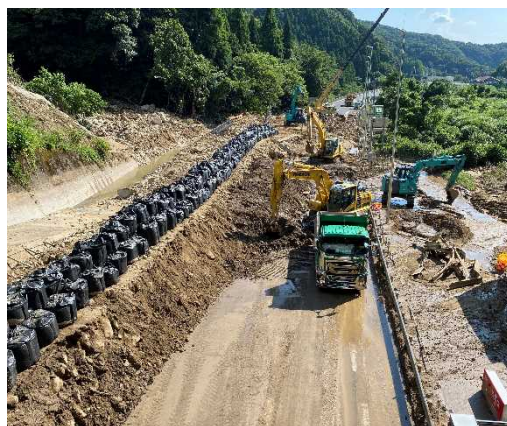
写真-1 下り線敦賀 TN 南坑口部土砂堆積状況

北陸自動車道下り線の、被災状況を写真-1に示す。土石流により内空幅6.0m、高さ4.5mのボックスカルバートが閉塞し、本線上に土砂が3m程度堆積した状況であった。溪流は、堆積した土砂が自然堤防となり、高速道路の側道脇を、ほぼ高速道路と同じ高さで流下している状況であった。上り線の被害は、下り線で土石流が堆積したこともあり、比較的軽微であったため、土砂を撤去後、高さ3mの親杭横矢板による土留め壁により本線を防護することで、被災から5日後の8月10日午前0時に2車線確保した状態で通行止めを解除することができた。

下り線の復旧にあたっては、閉塞したボックスカルバート内の土砂を撤去し、流路を確保したうえで堆積した土砂を撤去することが抜本的な対策となる。しかし、カルバート内の土砂撤去は、①ボックス内の土砂の撤去作業中に、ダムアップした水が一気に流入することが想定され危険であったこと、②作業中の安全を確保しつつ閉塞した土砂撤去を実施した場合、相当の期間が必要となることから、被災後の溪流の流路を活かしつつ、高速道路の通行止めを解除する方針とした。

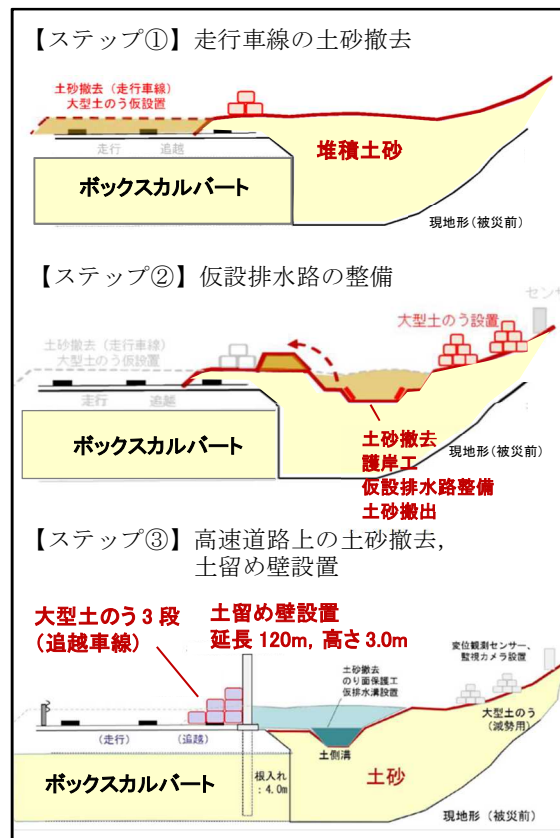
図-1 下り線応急復旧ステップ図

応急復旧は大きく3つのステップで実施した（図-1参照）。

【ステップ①】 走行車線の土砂撤去

上り線の通行止め解除後に、敦賀ICから今庄ICへの管理用車両、復旧工事車両などの通行路を1車線分確保するため、走行側の車線の堆積土砂の撤去を第一とした。

【ステップ②】 仮排水路の整備

高速道路脇を自然流下している溪流をより安全に流下させるため、大型土のうや護岸シート等で仮設排水路を整備した。

【ステップ③】 高速道路上の土砂撤去、土留め壁設置

流路確保後、高速道路上の堆積土砂を撤去し、土石流が再発した場合の堆砂ポケット確保のための土留め壁を設置した。

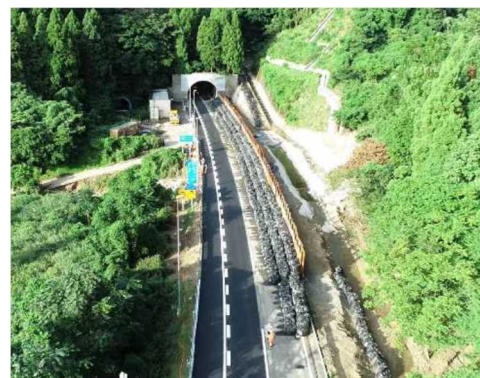
写真-2 下り線応急復旧状況 (通行止め解除時)

試算の結果、概ね応力内に収まるため親杭は H-350、L=8.0m で材料手配を行った。その後の調査で不安定土塊量約 3,000m³、堆砂高さ 2.5m 程度と推定されたため、高さは敷鉄板 1 枚分の H=3m とした。これら対策により、被災から 3 週間後の 8 月 27 日に 1 車線規制で下り線の通行止めを解除した (写真-2)。

堰堤の設計は、堆砂圧および流体力等を考慮することが一般的である。しかし、不安定土塊や流体力の設定が困難で時間を要することや、早期応急復旧には、汎用性の高い資機材を用いる必要があることから、土留め壁は親杭横矢板とし、設計は堆砂圧に対する応力を満足し、流体力が作用し土留め壁が変形しても堆砂機能を確保できるように、追越車線に大型土のうを設置し変形を抑制する方針とした。

併せて、速やかに材料手配をするため、試算を実施した。親杭は汎用性のある長さ 8m を前提に、自立高さ 4m、H-300 と H-350 とで比較した。また、親杭間隔は、施工性を考慮し、1.5m × 3m の敷鉄板を土留め板として設置できるように 1.5m 間隔とした。土質定数は、設計要領や上り線の施工実績を参考に、堆砂部を「密実でない砂質土相当」として、 $\phi=25^\circ$ 、 $c=0$ kN/m²、 $N=7$ 、地盤部を「密実でない礫まじり砂相当」とし $\phi=35^\circ$ 、 $c=0$ kN/m²、 $N=50$ と設定した。計算結果の抜粋を表-1 に示す。

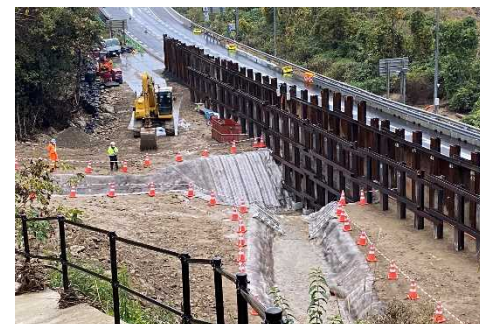
写真-3 透過型土砂防護柵の設置状況

除雪作業の支障となるため、冬季までに 2 車線を確保する必要があった。8 月末の段階ではカルバートまでの進入路確保の作業中であり、カルバート内の土砂撤去は未着手であった。土砂撤去が冬季までに確実に完了できる確証が無いため、大型土のうの代替対策として土留め壁の上流側に、延長 50m、高さ 3m の「透過型土砂防護柵」を設置することとした (写真-3)。透過型土砂防護柵は、堆積した土砂を撤去する前提で、第 1 波の流体力 (40.52kN/m²) を抑制する考えで設計した。

なお、透過型土砂防護柵は 3m の堆砂圧にも許容応力値内で、堆砂圧+流体力に対しても降伏値未満の応力であることを確認している (図-2 および表-2)。さらに、不測の事態により透過型土砂防護柵が変形しても、本線脇に設置した土留め壁により堆砂ポケットを確保できる考えとした。透過型土砂防護柵設置後、損傷した舗装などを復旧し、令和 4 年 11 月 22 日に 2 車線確保することができた。
