## 降雨に伴う事前通行止めから応急復旧完了による解除までの対応

中日本高速道路株式会社 金沢支社 敦賀保全・サービスセンター 正会員 ○田中 裕太  
 中日本高速道路株式会社 金沢支社 敦賀保全・サービスセンター 正会員 鈴木 俊雄  
 中日本高速道路株式会社 金沢支社 敦賀保全・サービスセンター 米倉 圭介

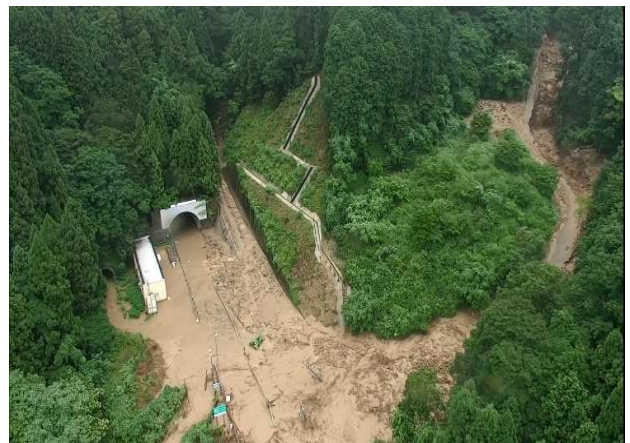
下り線敦賀トンネル南坑口付近においては写真-1に示すとおり、高速道路区域外の溪流から大量の土砂が流

入し、ボックスカルバート内を流下した後、約300m離れた上り線本線内まで土砂が流入する大規模な災害となった。また、土砂は溪流を流下しながら堆積し、ボックスカルバート内を土砂が塞いでしまい下り線本線に約3mの高さまで土砂が堆積した。一方、近接する敦賀トンネル内にも大量の泥水が流入したことにより非常用扉が破損するなど、トンネル内においても被害が発生した。これらの災害発生から復旧作業完了までの期間は通行止めを継続し、早期の道路交通の確保を目指した。

下り線敦賀トンネル南坑口付近の被災は、現場調査およびレーザー測量により、下り線側高速道路区域外にある斜面を発生源とする土石流によるものと判明した。

土石流が発生した溪流付近は花崗閃緑岩で、土砂災害警戒区域に指定されている。長年にわたる風化作用等により溪底に堆積していた土砂が8月4日からの大雨により流動化し、土石流となったものと推測される。上下線敦賀トンネル南坑口の被災箇所と比べ、他の4箇所の被災箇所については、本線内への土砂流入量が200m<sup>3</sup>～500m<sup>3</sup>と小規模であるが、被災原因は上下線敦賀トンネル南坑口の被災箇所と同様、大雨により表層が崩れたことによるものと考えられる。

写真-1 下り線敦賀トンネル南坑口被災状況

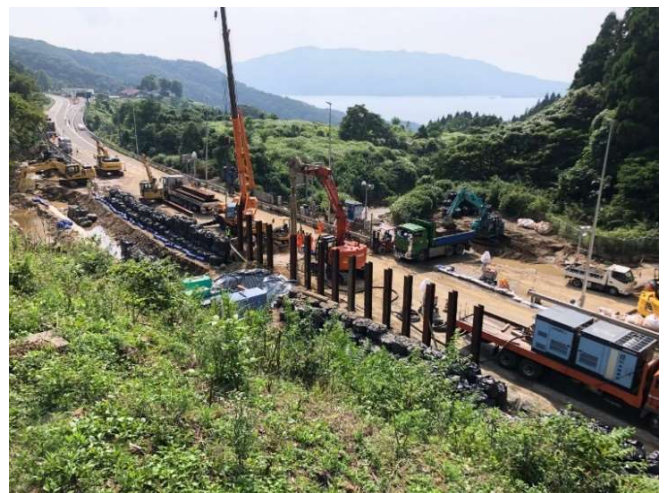
写真-2 下り線敦賀トンネル南坑口応急復旧状況

下り線側については、本線内へ流入・堆積した約20,000m<sup>3</sup>の土砂の撤去、仮排水設置、土砂流入防護壁の設置（**写真-2**参照）、延べ750袋の大型土のうの設置および土石流により損傷した路面の補修など様々な作業があり、時間を要することが想定された。応急復旧の受注者との綿密な工程調整や、昼夜24時間体制で復旧作業により、被災から22日後の8月27日6時（通行止め時間:530時間）に通行止めを解除した（**写真-3**参照）。

なお、復旧にあたり、上下線敦賀トンネル南坑口の被災箇所はトンネル坑口に近接していたため、水路やケーブルが多く埋設されている。土砂流入防護壁の親杭を打設の位置だしにおいては、埋設物を損傷させないよう配慮し、管理用図面および試掘を踏まえ、慎重に作業を実施した。

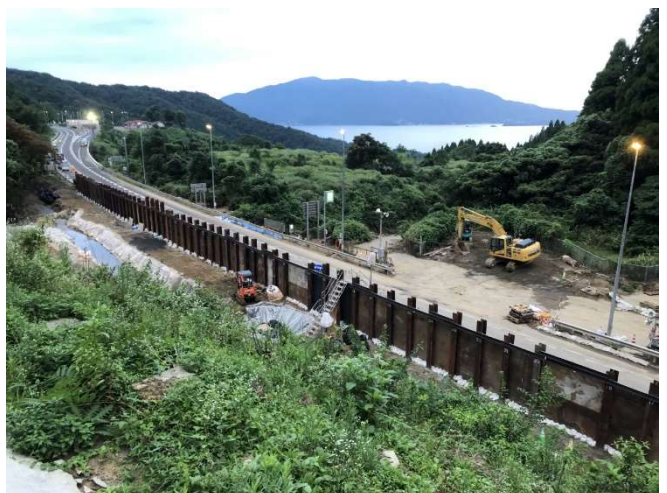
写真-3 下り線敦賀トンネル南坑口応急復旧完了
