## 20年間供用された合成桁のスタッドの疲労挙動について

近畿大学理工学部 ○谷平 勉  
 摂南大学工学部 平城 弘一  
 大阪市土木技術協会 黒山 泰弘  
 高田機工株式会社 礼場 侍郎

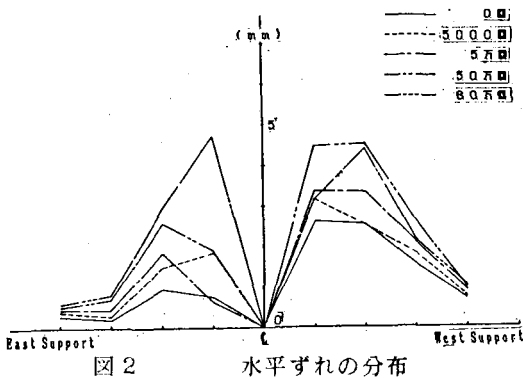
破壊は、80万回測定直後の鋼桁中央部下フランジの引張応力による疲労破断であった。図2は繰り返し回数の各段階における0～35tf载荷による水平ずれ量のスパン方向分布を示す。破壊直前の80万回を除けば、既に第2ステージで载荷履歴のある西側のずれが大きく出ていること、及び両側とも $L/4$ 、 $3L/8$ 点あたりで最大のずれが発生していることがわかる。分離についても同様で図3に示すように西側が大きくなっている、と同時に今回の鋼桁直接载荷の影響で中央点（载荷点）で最大の変位が生じている。この結果破壊直前では約5ミリも分離し事実上合成作用が消失し鋼桁の負担が増大し、下フランジの応力が過大になって、破壊につながったものと考えられる。図4は繰り返し回数の各段階における0～35tf载荷による、両側 $L/4$ 点の水平ずれ量の変化状態を示したもので、5万回ぐらいまでは比較的安定しているが、その後徐々に増加し始め70万回あたりで既に急変の兆しを見せ、破壊が近づいていることを示している。図5は繰り返し载荷の途中の段階で静的に0～35tfまで载荷したときの荷重と水平ずれの間の関係を示したもので、ずれ量が大きくなって来ると、線形性が失われるが十数tfからあとではほぼ直線関係が現われることが解る。
