関西大学工学部 正会員 坂野 昌弘 栗本鐵工所 正会員 岸上 信彦  
 関西大学大学院 学生員 三住 泰之 関西大学工学部 学生員 ○森川 友記

兵庫県南部地震により、鋼製橋脚基部の三角形リブの上縁に沿う形で亀裂が生じていた<sup>1)</sup>。このような亀裂は今回の地震で初めて確認されたものであり、その発生メカニズムを明らかにする必要がある。著者らは、三角リブのない鋼製橋脚基部試験体を用いて超低サイクル疲労挙動を検討している<sup>2)</sup>。本研究では、三角リブを取付けた鋼製橋脚基部試験体を用いて文献<sup>2)</sup>と同様な繰返し載荷実験を行い、三角リブ上端部の超低サイクル疲労挙動について検討する。

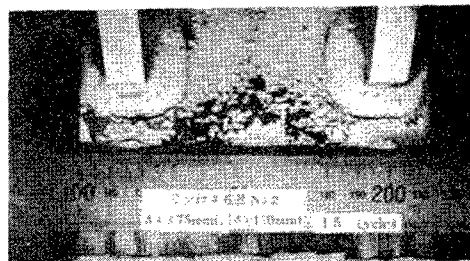
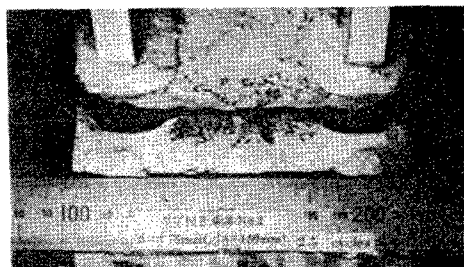
(a) N=1.0cycle(±75mm)

(b) N=1.5cycles(±75mm)

(c) N=2.5cycles(±75mm)

写真1 亀裂発生・進展状況

(2)破壊挙動 両試験体とも1回目の载荷中、三角リブ先端のまわし溶接部から長さ3~10mmの亀裂が発生した。载荷回数とともに止端部の亀裂が進展し、試験体 No.1 では、6 回目の载荷中に、試験体 No.2 では、3 回目の载荷中にフランジが破断している。写真1に試験体 No.2 の亀裂の発生、進展状況を示す。
