## 淀川の水ンド群の形成とその変遷

近畿技術コンサルタンツ(株) 正 員○福永 康彦 新技研コンサルタンツ(株) 正 員 斎藤 あずさ  
大阪工業大学工学部 正 員 綾 史郎 大鉄工業(株) 西谷 大輔

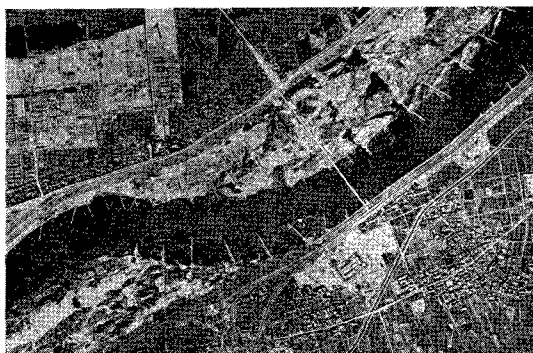
一方、写真 3. 1 は 1948 年（昭和 23 年）に撮影された航空写真である。この写真からは、左岸鳥飼大橋下流の水制群には、頭部水制が施工されているが、水面下に没している。また、1 年前に測量された図 3. 4 に比べ、多くのタマリが存在していることもわかるが、この写真と地図の相違は地図の表現上の問題と考えられる。

写真 3.1 1948 年（昭和 23 年）の庭窪ワンド群の航空写真

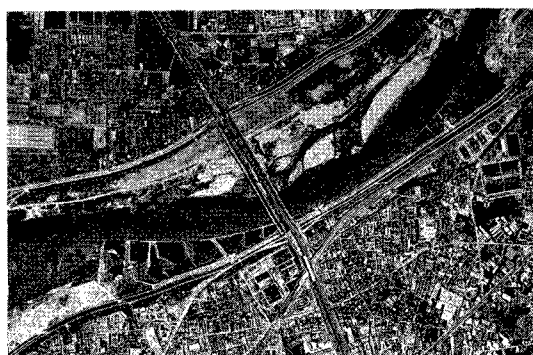
写真 3. 2 は 1971 年（昭和 46 年）の航空写真である。この写真を見ると、ワンド No. 27 より下流の高水敷が掘削され河道の拡幅が行われている。また、左右両岸の頭部水制が確認でき、庭窪ワンド群の存在がはっきりとわかる。さらに、右岸側の高水敷を洪水が通った跡がみられ、新たなタマリが形成されている。

写真 3.2 1971 年（昭和 46 年）の庭窪ワンド群の航空写真

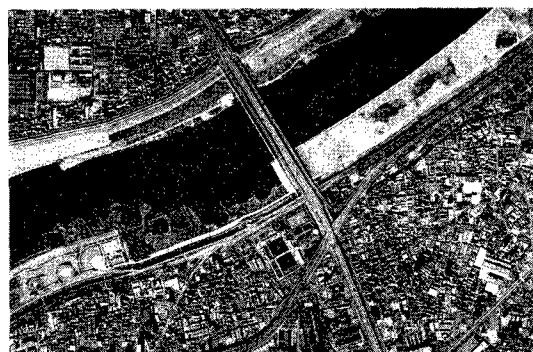
1991 年（平成 3 年）に撮影された航空写真（写真 3. 3）では、左岸の高水敷が鳥飼大橋の直下まで造られ、その影響でワンド No. 21 がなくなっている。その他にも、ワンド No. 22、23 もその形をほとんど保っていない。右岸の高水敷・水制は全て取り除かれ、低水路が拡幅、整正されている。

なお、この写真以降現在まで、ワンド群の形状に大きな変化はない。

写真 3.3 1991 年（平成 3 年）の庭窪ワンド群の航空写真
