神戸大学工学部 学生員    ○勤息 義弘  
神戸大学工学部 フェロー    高田 至郎

1. 研究の背景と目的

このような背景から、本研究では、兵庫県南部地震における水道管被害と火災の延焼との関連性に着目し、水道管の被害が火災の延焼動態にどのように影響し、それにより人的被害がどれほど拡大したのかを明らかにすることを目的とする。

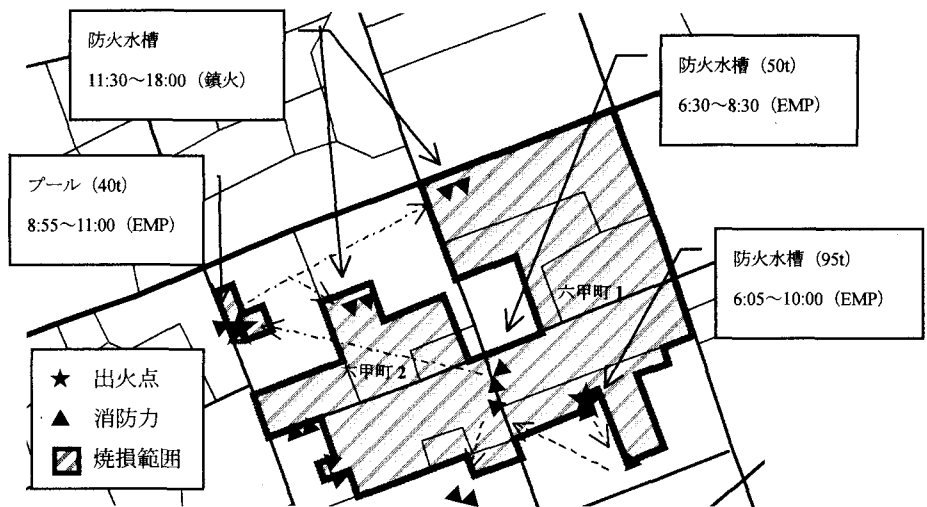
図-1 のようにこの火災地域では消防隊 2 小隊により消防活動が行われており、六甲町 1 丁目で出火した火災に対して午前 6 時 5 分から防火水槽の水が空になる午

図-1 六甲町 1, 2 火災の火災状況及び消防活動状況

前 10 時頃まで、1 小隊が放水箇所を変えながら消防活動を行っている。また、もう 1 小隊は六甲町 1 丁目の火災に対して防火水槽を使用し、午前 6 時 30 分から水が空になる午前 8 時 30 分まで放水を行っている。ここで注目すべきは、六甲町 1 丁目の火災に対して、午前 6 時 30 分から 2 小隊による消防活動が行われているが、防火水槽の枯渇により午前 8 時 30 分に 1 小隊が離脱し、また、もう 1 小隊も午前 10 時には消防活動を行うことができなくなったということである。また、その後 11 時半まで六甲町 1 丁目の火災に対して消防活動は行われておらず、午前 11 時頃には最終的な焼損の 8 割程度が燃えている状態であったことが分かっている。そこで、もし水道管に被害がなく消火栓が使用できていたとすると、道路を越えての北側への延焼は阻止できなくとも、消防隊 2 小隊による放水により道路を越えての六甲町 2 丁目への延焼は阻止できたのではないかと考えられる。その場合、焼損を 6 割程度に留めることができ、面積比と六甲町 1 丁目、2 丁目の死者の割合から死者 20 名のうち半数の 10 名は助かった可能性があると考えられる。一方、六甲町 2 丁目で発生した火災については、六甲町 1 丁目の消防活動に 2 小隊が集中することにより、消火栓が使用可能であったとしても、人命を助けることはできない。また、この地域に配水を行っている灘中層配水池は 9 時に配水が停止しており、配水池とこの地域を結ぶ水道管には被害が 2 箇所発生している。出火直後消火栓が使用できなくなったことから、配水池からの配水が停止したことによるものではなく、水道管の被害箇所からの漏水によりこの地域まで水が届かなかったことが原因で消火栓が稼働不能となったことが推測できる。

神戸市灘区六甲町 1 丁目及び 2 丁目で発生した火災に対しての分析を例に挙げ、分析過程を説明する。この火災地域の状況と延焼危険性についてまとめたものを表-1 に示す。また、この火災地域の出火点及び焼損範囲、消防活動が行われた地点などを図に表したものが図-1 である。この地域では、地震直後 5 時 50 分に六甲町 1 丁目で火災が発生、また午前 8 時 30 分にも六甲町 2 丁目で火災が発生している。鎮圧したのは 17 日のおよそ 15 時から 15 時 30 分の間であり、焼損は延べ 208 棟、30,324 m<sup>2</sup>である。
