# 1. はじめに

コンクリートプレキャスト製品は現場施工と比べ多くの長所を有しており、また近年の道路、輸送環境の進歩と合わせて、大型化、高性能化を伴ってその増加が期待されている。しかし、鉄筋コンクリートプレキャスト製品の問題点として現場で接合する際の主鉄筋の接合方法があげられる。現在、鉄筋スリーブ等が開発されているがいずれも施工性、コストの面から問題が多い。そこで、本研究ではこのプレキャスト製品の利点を現場施工でより生かすために鉄筋コンクリートプレキャスト製品を現場で接合する際の主鉄筋のより簡便な継手工法の開発を試みた。

# 2. 実験概要

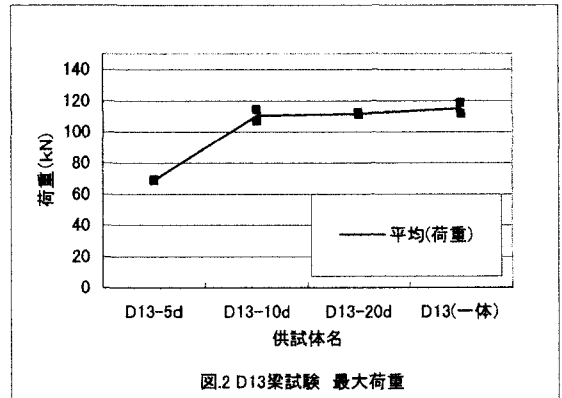
本実験における各梁の載荷試験結果を表2に示す。各供試体の最大耐力と継手長さの関係を図2(D13),図3(D22)に示す。この図からD13の場合には、継手の重ね長さが鉄筋径の10倍程度あれば強度的には一体構造とほぼ同じであるのに対し、D22と主鉄筋量が大きくなると、鉄筋径の20倍程度の重ね長さがあっても一体梁と比較して強度はわずかに低下し、重ね長さがさらに小さくなると強度は大幅に低下することがわかる。一体梁と比較して強度低下が見られた梁の大部分は最終的な破壊がシー管内部の継手部分で凸側の鉄筋の先端あたりでひびわれが急激に拡大して生じた。次に図4,図5に載荷試験における梁の中央たわみと荷重との関係を示す。まずD13について、強度的には継手の重ね長さが主鉄筋の20倍、10倍の供試体では一体梁と同じ強度であるが、最終的に破壊に至る（耐力が低下し始める）までの変形能力が小さくなる。さらにこの傾向は重ね長さが小さくなるほど顕著である。また、重ね長さが5倍では耐力も小さくそれ以降の耐力減少も急激である。主鉄筋がD22になると、継手長さが直径の20倍であっても最大耐力が到達後急激に耐力が低下する。

- (1) 主鉄筋径が小さい場合、強度的には、一体の場合と同程度の耐力を有するが、継手長さ短くなるにつれて破壊に至るまでの変形能力が小さくなる。
  - (2) 主鉄筋径が大きくなるにつれて一体の場合の強度と同程度の強さを発揮するために必要な継手長さが大きくなる。
- 本実験に関する限り現在重ね継手で必要であるとされる鉄筋径の25倍程度の継手長さがあれば一体の場合と同程度の強度を有するものと考えられる。
