## 第 部門 構築後 70 年を経過した木杭の健全性

(株)ダイヤコンサルタント 正会員 ○細野 高康  
 (株)ダイヤコンサルタント 正会員 又吉 一史  
 大阪市建設局 松本 和功  
 (株)ピーエス三菱 富田 徹

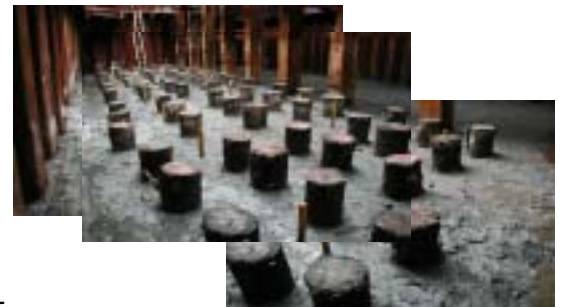
写真 - 1 杭頭の露出状況

昭和初期に竣工の春日出橋（大阪市此花区）は、兵庫県南部地震のときにも大きな被害はなく供用されてきたが、老朽化により、架替えられることになった。工事の際、竣工当時の基礎である木杭が 90 本確認された（図 - 1、写真 - 1）。一方、大阪市内には昭和初期に竣工した木杭を基礎とする多数の橋梁が存在し、架替え時に撤去を強いられている。今回、このような木杭について健全性を把握するために、鉛直載荷試験、水平交番載荷試験を実施するとともに、杭周辺地盤の状態や杭材の性質を把握するための調査・試験を行った。検討の結果、約 70 年前に施工された木杭は、腐食せずにその健全性が保たれていると判断されたので、その一例を紹介する。

木杭は、長さ約 15m、頭部φ30～35cm、末口φ20～25cmであった。90 本の杭頭部や無作為に抽出した杭の切断面は、特に腐食は見られなかった。表 - 1 に木杭の試験結果を示した。木杭の圧縮強度は概ね 17～40N/mm<sup>2</sup>に推移している。長期許容圧縮応力度が、これら圧縮強度の 1/3 とすると、木材の許容圧縮応力度（6～7N/mm<sup>2</sup>）と同等以上であり、70 年以上経過してもその強度は維持されている。

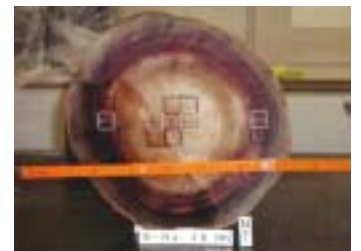
写真 - 2 木杭の切断面 □3cm 角

載荷試験は、90 本の中から代表的な杭を抽出し、1 本の杭を用いて行う単杭鉛直載荷試験、水平交番載荷試験、4 本の杭を用いて行う群杭鉛直載荷試験の 3 ケースとした。木杭は、杭引抜き後、切断面を観察（写真 - 2）するとともに、物理試験および力学試験等の室内試験を実施した。図 - 2 に単杭鉛直載荷試験装置の例を示す。
