第 部門 2004 年台風 23 号による由良川洪水について

舞鶴工業高等専門学校	正会員	川合 茂
舞鶴工業高等専門学校専攻科		野木 章平
舞鶴工業高等専門学校専攻科		竹田 一貴
鳥取大学工学部	正会員	檜谷 治

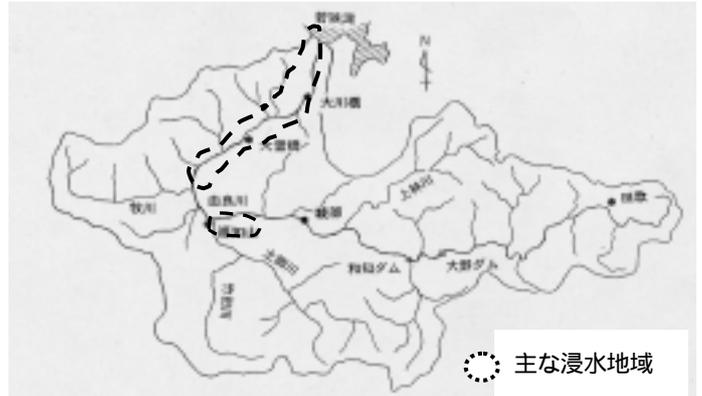
図 - 1 流域図

図 - 1 に主要な浸水地域を閉曲線で囲んで示す。河口から 33km まで（大江町と舞鶴市）の下流区間を中心に、中流部の福知山市の一部（39～43km）である。いずれの地域も無堤地区である。

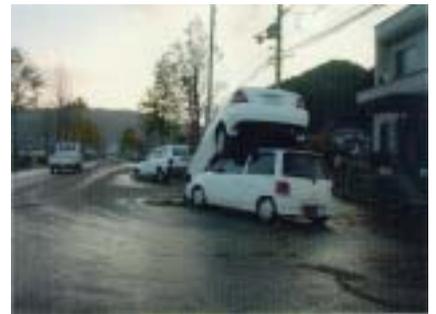
写真 - 1 放置自動車  
(国交省福知山提供)

被害は、死者 5 名（舞鶴市 3 名、大江町 2 名）床上浸水：1,251 戸、床下浸水：418 戸、浸水面積：2,606ha である（国交省福知山事務所調べ）。また、由良川沿いの国道 175 号に放置された車両（写真 - 1）は 45 台（TV 報道）で、死者 5 名の内の 3 名が自動車を運転していた人である。救助された人数は、バスの乗客ら 37 人を含んで 103 名に達する。写真 - 2 は、話題になった観光バスで、その高さは 3.2m である。この周辺の浸水深は道路上 4m を越えていた。由良川沿いの舞鶴市では、16 時 30 分頃から道路冠水がはじまっているが、バスからの救援要請は 21 時 04 分頃に発信されている。国道 175 号では通行止めは行われなかった。今後、適切で有効な情報発信を考えるとともに、国、京都府、警察、市町等との連携を図るため、協議会などの設置も考えていく必要がある。一方、由良川沿いの氾濫地域の多くは農地であり、従来より主たる被害は農業被害<sup>1)</sup>である。今回も同じであると思われる。

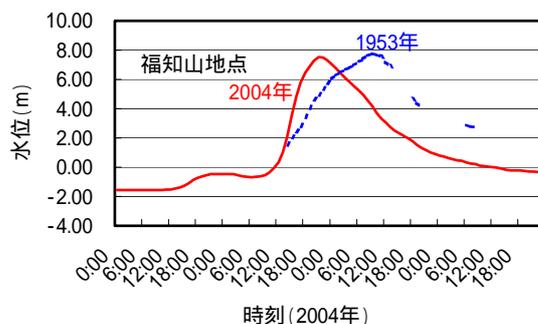
図 - 2 洪水位

今回の出水の特徴は、洪水伝播と水位上昇の速さである。図 - 2 に 1953 年のときの水位と今回の水位を比較している。今回の水位上昇の速さが知られるとともに、洪水位が 1953 年に匹敵していることが知られる。地域住民は、異口同音に、浸水位上昇の速さを指摘している。図 - 3 に観測地点の水位上昇速度を示す。大江町波美で最も大きく 1.6m/hr、大川橋で最も小さく 0.63m/hr となっている。洪水位上昇速度の違いは、

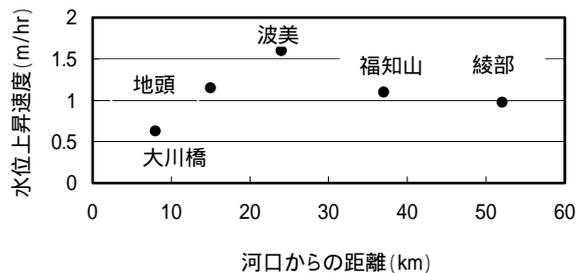
図 - 3 水位上昇速度

河道幅、平面形状、氾濫状況によるものと思われる。図 - 4 に大川橋における過去の水位上昇速度と今回のものを比べている。従来は 0.3m/hr 程度以下であるのに対して、今回は 0.63m/hr で、過去の 2 倍以上の速度となっており、住民の証言を裏づけている。福知山においても同様の結果である。

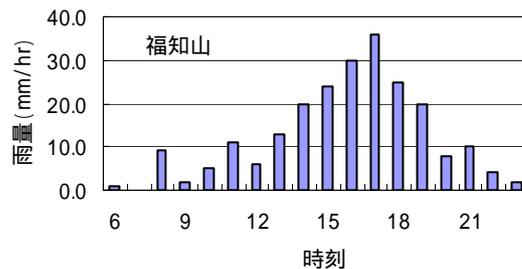
図 - 5 ハイトグラフ

こうした洪水伝播と水位上昇の速さをもたらした原因は雨である。図 - 5 に福知山のハイトグラフを示す。最大降雨は 36mm/hr で、豪雨と言うほどでもないが、強い雨である。10月20日の降雨継続時間は16時間以上である。この状況は流域のどの観測点でも同じで、降雨時刻もほぼ同じである。また、総雨量は流域平均で 291mm であった。流域全域で、ほぼ同量の比較的強い雨がほぼ同時刻に降ったため、支川の出水と由良川本川の出水が重なって、雪だるま式に増水し、洪水伝播の速さと水位上昇の速さをもたらし、甚大な被害に結びついたものと思われる。

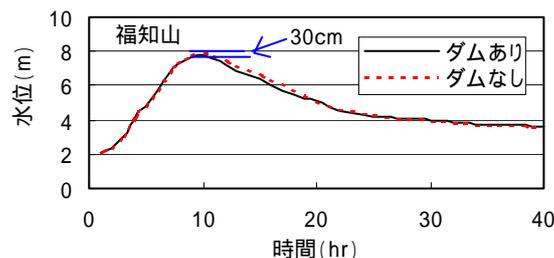
図 - 6 水位計算の結果

1961年に上流の美山町に大野ダムが建設されている。今回、大野ダムは最大で約 500m<sup>3</sup>/s のカットをしている。大野ダムの効果を洪水シミュレーションによって検討する。計算区間は、氾濫の少ない区間の綾部 (52km) ~ 戸田 (42km) ~ 福知山 (37km) の間である。計算では長方形断面とし、支川の合流と溢水を考慮する。なお、計算開始地点の綾部の流量は H-Q 関係式で求めているが、今回の水位はその適用外である。換算ピーク流量は 3,000m<sup>3</sup>/s となるが、実際の流量より小さいと思われる。図 - 6 にダムカットした場合と、そうでない場合の、福知山地点の水位の計算結果を示す。ダムの効果は 30cm である。ちなみに、綾部地点で 50cm、戸田地点で 54cm であった。福知山における効果の小さいのは、戸田 - 福知山間の溢水によるものと思われる。なお、本計算の水位の再現性は良いが、流量の再現は悪い。今後、観測データの検討を進め、さらに検討する必要がある。
