## 第 部門 都市域貯水池の水質環境に関する現地調査

明石工業高等専門学校 学生員 ○磯野 太俊  
 明石工業高等専門学校 正会員 神田 佳一  
 明石工業高等専門学校 正会員 渡部 守義

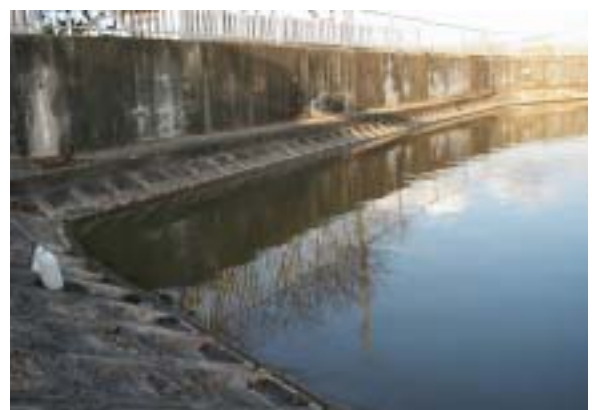
図 2 印籠池の様子

年ころに作られた農業用貯水池が存在するため、印籠池も同様の理由で造成されたものと考えられる。現在、印籠池の周囲は、南側の一部を除いてすべてコンクリート護岸が施されている（図 2）。

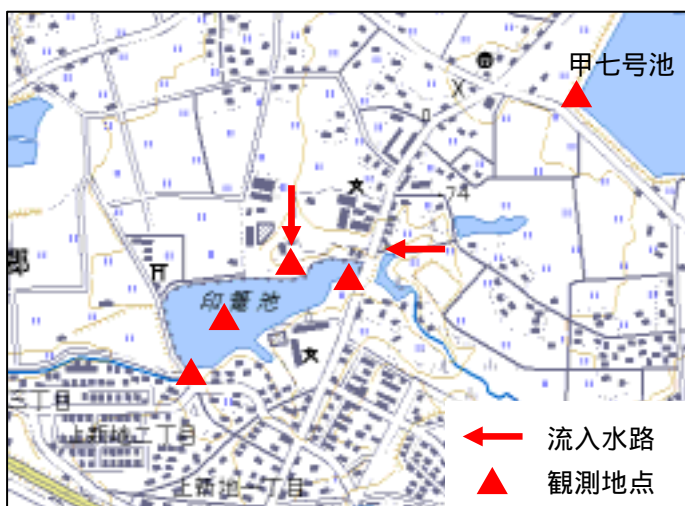
図 1 印籠池周辺の地

池の南側は市街化区域の住居地域（下水道普及率 100%）に、北側は市街化調整区域（下水道普及率 85%、H15 年末）に指定されている。そのため、現在は生活排水の流入はほとんどない。また、国営ほ場整備の際に、周辺の農業用貯水池や田畑と水路で結ばれたことが確認されている。現地では、農地から直接水路を通じ、図 1 の から印籠池に流れ込んでいる状況であった。

我々の身の回りには、多くの河川・貯水池が存在しており、多様な生物を育んできた。しかし、高度経済成長期の水質汚濁防止対策の遅れによって、都市域の河川・貯水池には大量の生活排水や工場排水が流入し、その結果、環境・景観・悪臭・生態系の破綻などで周辺に悪影響を与えている。また、経済構造の変化に伴い、貯水池は農業用としての役割を減らし、『ただそこに水がある』という状態に陥った。このような都市域河川・貯水池での水質悪化が近年問題となっている。しかし、都市域の小規模な貯水池では、コストや施設の整備頻度の問題で水質改善が思うように進んでいない。そこで本調査では、その一例として兵庫県神戸市の瀬戸川水系印籠池（図 1）を対象とし、現在の水質状態を把握するとともに、池周辺の土地利用状況などを調査して、汚濁負荷の発生原因と水質改善方法、貯水池の役割についての考察を行う。
