## 第IV部門 歩行空間におけるユニバーサルデザイン ～点字ブロックと音響付信号機に着目して～

大阪工業大学工学部 正会員 ○西尾 祐也  
 大阪工業大学工学部 木戸 啓悟  
 大阪工業大学工学部 正会員 田中 一成  
 大阪工業大学工学部 正会員 吉川 眞

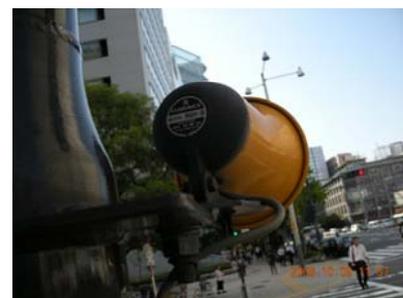
図-2 音響付信号機

都市の中心地区におけるバリアフリー空間では点字ブロックや音響付信号機などの交通バリアフリーが設置されている（図-2）。しかし、点字ブロックが途中で途切れている所、音響付信号機が押しボタン式になっている所が見られ、状況を認識することが困難である。これより、現在の点字ブロックや音響付き信号機は空間全体を考慮して設置されていないと考えられる。今後、このようなバリアフリー施設は、空間と総合的に捉え、設置されるべきである。

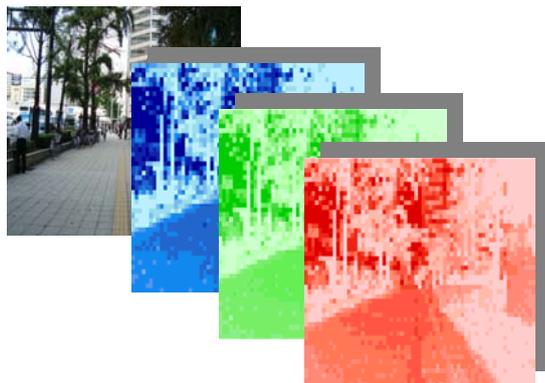
図-3 RGB 値抽出

現地調査より取得した画像から、まず色相の分布として、ArcGIS による RGB 値の抽出、さらに HLS 値への変換を行い、色相の分布を把握した。歩行区間を連続して把握することで、各ルートの特徴色の抽出を行った。ここでは同一ルート上の画像から求めた色相の頻度の平均値をとり、代表色を決定している。この分析より、代表色として、3または4色が得られた。次に、抽出された代表色を色相環上のプロットし、イッテンの調和論を用いた比較を行った。この結果、大阪駅前交差点、北新地のすべてのルートがイッテンの色彩調和論によると不調和であることがわかった。また、色覚を考慮し色相環をみた場合、色覚障害の目に入る色は、黄色や青色方向の色に集中している。緑の舗装上に黄色の点字ブロックが設置されていた場合、健常者には認識しやすいが、色覚障害の人には同様の黄色に見え、識別することが困難な状況になると考えられる。

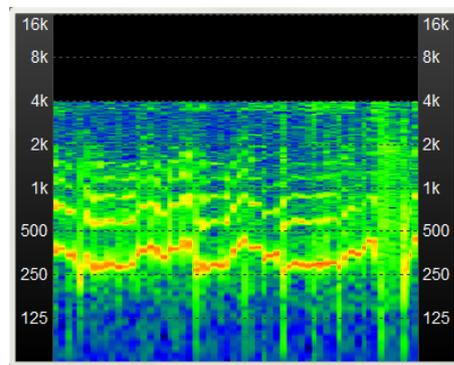
図-4 周波数特性

まず、各対象地とした交差点で、騒音レベルを測定する。測定方法として、歩行者信号の青信号から赤信号に変わるまでの時間を測定した。時間内で5秒毎に騒音計の値を読み測定を行った。測定結果は大阪駅前交差点では、騒音は 65dB から 70 超 dB ほどに推移している。これは、歩車分離型交差点であり、各方面の自動車路線は赤信号で自動車は停車状態であるため、比較的騒音は抑えられているからと考えられる。北新地交差点での測定結果を見てみると、騒音レベルは 70 dB から 75 dB あたりに推移しており、大阪駅前交差点より騒音レベルは上昇している。これは北新地交差点が歩車分離型交差点ではなく一般的な交差点であることが要因だと考えられる。次に騒音環境基準に基づき、達成状況を把握・評価する方法である等価騒音レベルを使用し分析を行った。等価騒音レベルに変換することで、各ルートにおける時間内で変化する騒音の平均的な値を算出することができた。また、平均歩行速度を用いて進行方向正面の信号機の青から赤になるまでの時間より移動距離を算出し、横断歩道の距離を考慮して音響の聞こえるべき距離を求めた。この結果、信号の長さが不足している場所を把握できた。また、周波数分析では対象地の騒音の周波数特性を求めた。
