大阪府池田土木事務所	正会員	○北川	信治
大阪府池田土木事務所	正会員	齋藤	幹生
大阪府池田土木事務所	正会員	芝池	利尚
株式会社維持管理工房	正会員	古市	亨
大阪工業大学	フェロー	松井	繁之

2. 対象橋梁の諸元

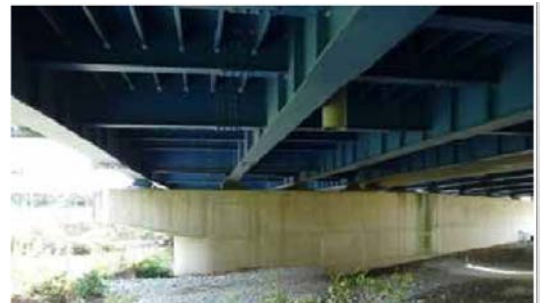
図-1 古江橋の概況

大阪府池田市の余野川に架設された図-1に示す古江橋を調査対象とした。海岸線からの距離は約19kmであり、海岸部からの飛来塩分の可能性はない。また、大阪府内では、凍結防止剤による大きな影響は少ないと考えられるが、今回の対象橋梁が架設されている池田市北部の173号においては、冬季に路面が凍結するため、年間約1tf/kmの凍結防止剤を散布している。なお、本橋は2径間連続鋼床版の同形式の橋梁が平行して上・下線に架設されており、図-2に示すように上・下線間に30cmの隙間があり、桁高さ1.2m高水敷までの桁下高さは2.0~3.0m程度である。また、図-3に示すように、橋軸方向はほぼ南北方向を向き、冬季の午前中には、下流側から上流側へと桁下を強い風が吹き、午後は上流側から下流側へ、午前中ほどではないが、風が吹く。

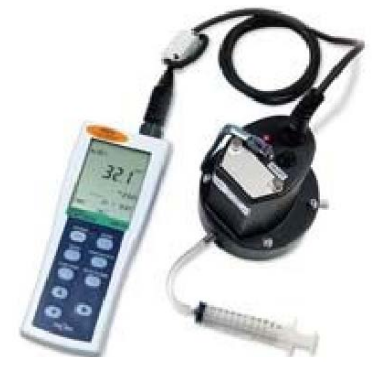
図-4 表面塩分計

付着塩分量は図-4に示すポータブル表面塩分計 SSM-21P を鋼材表面に密着させ、セル内に注入した蒸留水中に鋼表面から溶出した塩分の量から鋼表面の付着塩分量を計測した。調査は上流側（上り線）の各主桁のウェブ中央両面で行ったが、本橋は架設後約18年経過していることから、計測した塩分はその累積であるといえる。

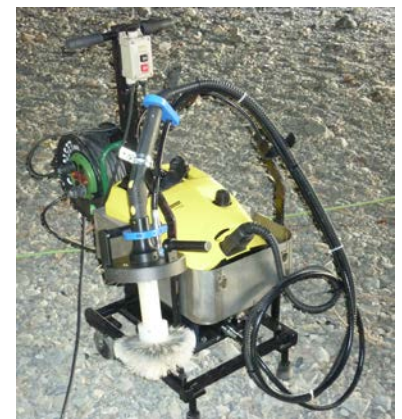
図-6 洗浄機本体

今回、桁洗浄に使用した「ヘッドユニット式スチーム洗浄機」は独立行政法人 土木研究所 寒地土木研究所が開発しており、洗浄用ヘッドユニットを図-6に示す市販の加熱器に連結した構造で、スチームにより、主に付着塩分や塵埃・排気ガスによる油成分等を浮かし、図-7に示すブラシを回転させ、除去することを目的としている。

スチームで浮いた付着塩分等含んだ少量の水分を窓清掃用のスクレーパーで集め、雑巾で拭き取るだけですむため、非常に簡易で、洗浄時に発生する汚染水が極端に少ない。
