京都大学工学部 学生会員 ○後藤 源太
 京都大学防災研究所 正会員 高橋 良和
 京都大学防災研究所 正会員 澤田 純男

本研究では、この高架橋柱を対象に、従来実施されているよりも多くの繰り返し回数による載荷実験を行い、繰り返し載荷に伴うRC柱のせん断劣化特性を検討する。

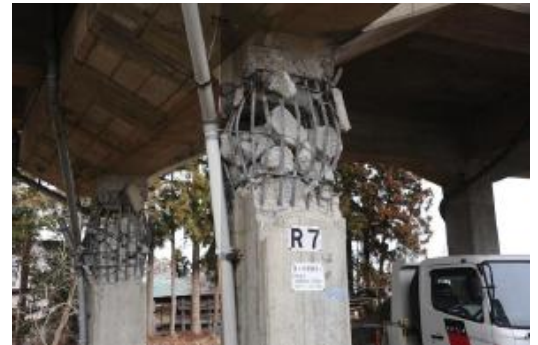
2011年3月11日、宮城県沖を震源とするマグニチュード9.0の海溝型巨大地震である東北地方太平洋地震が発生した。この地震では、300秒を超える地震動が観測され、これにより構造物も相当な回数の繰り返しを経験したと考えられる。甚大な被害を受けた土木構造物の1つに、東北新幹線高架橋柱がある。被災した柱の損傷状況を写真1に示す。被災した柱では、柱上部でせん断破壊を含む大きな損傷が発生し、コアコンクリートも玉石状に破砕し、一部の柱では鉄筋かごから脱落して、軸力支持能力を喪失するという大きな被害が生じた¹⁾。

写真1 被災した柱の損傷状況

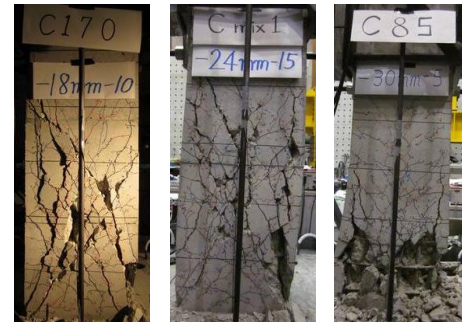
各供試体の載荷終了時の破壊状況を、写真2に示す。C170は、基部から柱中央部にかけてせん断ひび割れが徐々に進展し、繰り返し回数の増加に伴いせん断ひび割れ幅の急激な増大と荷重の低下が生じたせん断破壊の様相を呈した。Cmix1は、C170より若干緩やかな傾斜角のせん断ひび割れが基部から柱中央部にかけて徐々

に進展・交差し破壊した。C085 は、基部で主鉄筋がはらみだし、コンクリートが圧壊し破壊した。

写真 2 載荷終了時の破壊状況

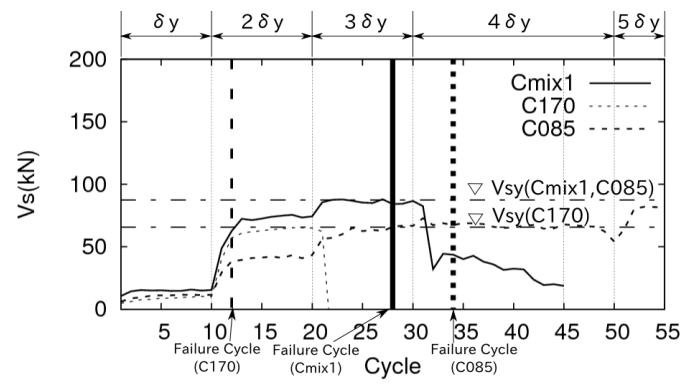
繰り返し回数の増加に伴う P の推移及び V_s の推移をそれぞれ，図 4，図 5 に示す。図中の破壊時サイクル(Failure Cycle)は破壊点でのサイクル，図 5 中の各供試体の V_{sy} は，各供試体のコアコンクリート内部の斜めひび割れを横切る帯鉄筋がすべて降伏した場合の V_s である。図 4 から，帯鉄筋間隔が密部分(85mm)と疎部分(170mm)が混在する Cmix1 は，C085 と C170 の中間的な推移をすることが分かる。このことから，帯鉄筋配置が密になるほど，破壊後の荷重の低下がなだらかとなることが分かる。また，図 5 から，C085 に比べ C170 と Cmix1 の V_s は，斜めひび割れを横切るすべての帯鉄筋の降伏以降，急激に低下することが分かる。また，図 4 と図 5 の比較から，C170 と C085 は，載荷終了サイクル付近の P の急激な低下は似ているが，同サイクル付近の V_s の推移が異なることが分かる。

図 5 繰り返し回数の増加に伴う V_s の推移

従来よりも繰り返し回数が多い RC 柱の載荷実験を行い，繰り返しに伴う荷重の推移を，各サイクルの最大荷重 P と帯鉄筋負担分 V_s の双方から検討した。その結果，実際の帯鉄筋配置の RC 柱の破壊後の P の推移は，帯鉄筋間隔が密になるほど，なだらかとなり，帯鉄筋間隔が密部分のみと疎部分のみのそれぞれの場合の中間的な推移となることが分かった。また，破壊性状の異なる RC 柱の劣化特性の比較から，せん断破壊と曲げ破壊における，破壊後の P の劣化特性の類似と V_s の劣化特性の相違を明らかにできた。
