元舞鶴高専 正会員 ○川合 茂  
 (現：(株) 東京建設コンサルタント)  
 京都大学名誉教授 名誉会員 芦田 和男

## 1. はじめに

2013 年 9 月 16 日に台風 18 号が襲来し、京都・滋賀・福井で大きな被害をもたらした。大雨特別警報が最初に発令された時である。京都府北部を流れる由良川においても、2004 年 10 月の台風 23 号に引き続いて甚大な洪水災害が発生した。由良川では、これまでにもしばしば洪水災害を被ってきたが、わずか 9 年の間に 2 度もの計画規模の出水が発生し、今回、福知山地点で計画高水位（7.74m）を超える 8.3m を記録した。2004 年水害以降、無堤地区の整備が進められていた最中の出来事であった。この洪水による被害と出水状況等について、2004 年の時と比較しながら報告する。

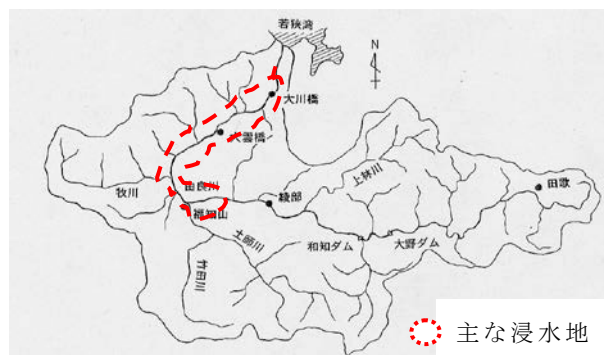
図 1 由良川流域概要と浸水地域

主要な浸水地域を図 1 の流域図に閉曲線で示す。下流部の舞鶴市、福知山市大江町から綾部市私市に至る、河口付近から 44～45km の広い範囲で浸水被害が生じている。いずれの地域も堤防等の整備途上地区で、堤防未整備区間から洪水流が浸入した。写真 1 に舞鶴市志高地区の浸水状況を示す。左岸側に整備中の堤防が見え、それがとぎれとぎれになっている状況が知られる。また、堤防完成地区で内水被害の発生したところもあった。一方、綾部市私市（右岸）では、小堤（旧堤防で未整備区間）のところで越水し、約 100m にわたって破堤した。
