近畿大学大学院総合理工学研究科 学生会員 ○谷川 昌之

### 1. 研究の背景と目的

### 3. 五階百貨店の変遷

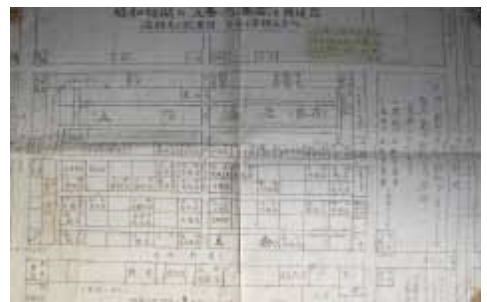
図-2 昭和初期の「五会(階)昼店」とその周辺地域の地図

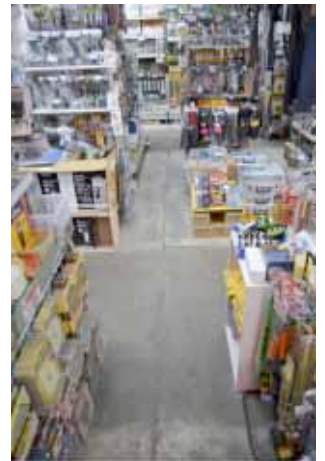
図-4 五階百貨店の建物内

昭和 37 年には五階百貨店のバラックは取り壊され、新ビルへと建て替えられ、約 130 軒あった店舗は約 40 軒に減少した。新ビルの 2 階と 3 階は「五階ハウス」という名称のアパートとして現在も使用されていることが明らかになった。さらに昭和 40 年頃には大阪市による土地区画整理事業（いわゆる「軒切り」）によって五階百貨店周辺の道路は拡張される以前は、現在のビルの軒先まで店舗が立地していたことが本研究により明らかとなった。また、現在の五階百貨店には 2 店舗が入っているが、その床面にはバラック時代の通路と店の基礎部分が明確に認められ（図-4）、店同士が稠密していたことがわかった。

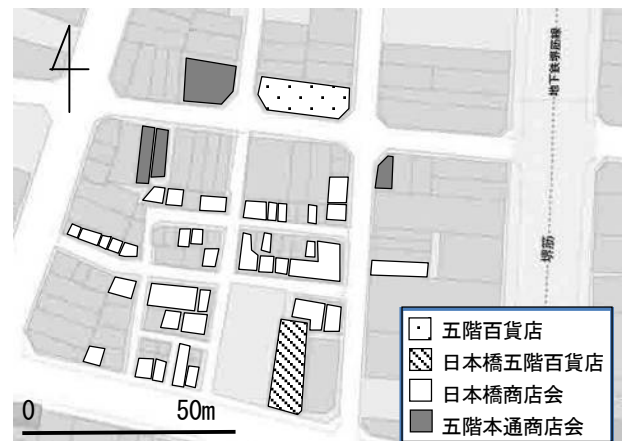
図-5 現在の五階百貨店周辺の商店会・商店街分布図

現在の五階百貨店周辺地域には、「日本橋五階百貨店」、「日本橋商店会（旧新五階商店街）」、「五階本通商店会」の 3 名称が現存すること（図-5）が本研究により確認された。また、日本橋五階百貨店（図-6）は昭和 39 年に高橋氏が土地を手放し敷地面積、店舗数ともに半減したことがわかった。建物の外壁にはかつての看板の痕跡も確認された。現在の店舗区画は発足当時のままであり、1 軒 1 畳程度の区画（図-7）で 3 軒が営業している。

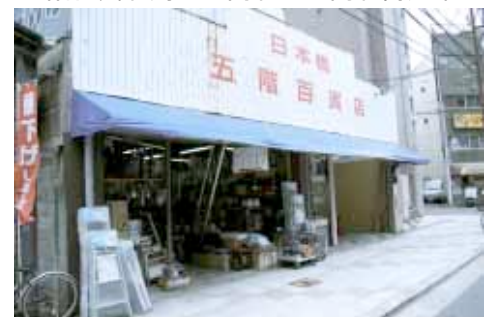
図-6 現在の日本橋五階百貨店

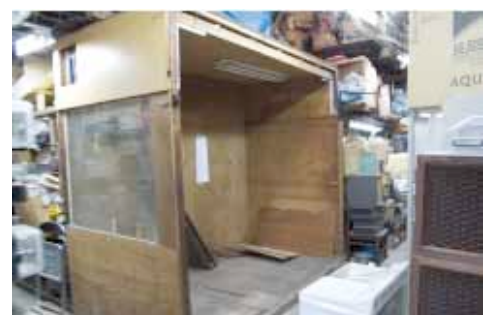
図-7 日本橋五階百貨店の店内
