西日本旅客鉄道株式会社 正会員 ○田中 俊史  
西日本旅客鉄道株式会社 正会員 加藤 篤史

## 2. THR 溶接の概要

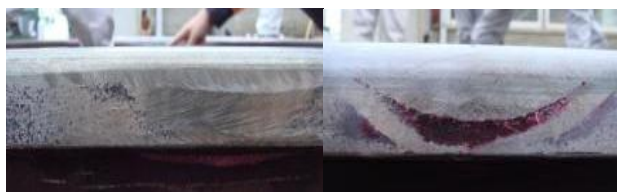
外観検査では、レール頭頂面、頭側面ともに異常は見られていない(図 2 (a))。浸透探傷検査では、

(a) 外観検査 (b) 浸透探傷検査

図2 レール頭側面の外観観察

レール頭側面に収縮痕が確認されたが(図2(b))、グラインディングによるレール削正で除去できる程度である。収縮痕が発生した原因は予熱により膨張したモールドがレール母材側に張り出し、鋳込み後に溶融した金属が収縮して痕が残ったものと考えられる。これは有害となる欠陥ではなく、レールの強度に影響はないものである。

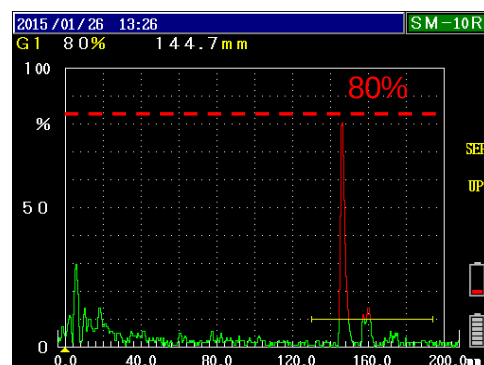
探傷車でTHR溶接箇所およびその下部領域において探傷検査が可能であることを検証するため、超音波探傷器の2MHz/0°探触子によりレール底部反射エコーの減衰を確認した。ここでは、溶接外のレール母材のレール底部エコー高さを100%に設定し、溶接範囲を10mm間隔で測定した。その結果、溶接中心においてレール底部のエコー高さが80%となり、20%の減衰が確認された(図4)。

図4 溶接中心部のエコー高さ

せ計10回測定し、探傷車の5MHz/0°にてレール底部エコーの反射を確認した。探傷車においても超音波探傷器と同様、THR溶接箇所でのエコーの減衰はあるものと考えられるが、全ての測定においてレール底部エコーの反射は確認され、良好な結果が得られた。よって探傷車の探傷検査において、THR溶接によるエコーの減衰は軽微なものであり探傷に関して影響はなく、THR溶接箇所およびその下部領域についても探傷検査が可能であることを確認した。このことからTHR溶接箇所について従来と異なる特別な管理を行う必要はなく、他の溶接箇所と同様の管理が可能であることを確認した。
