被災事例と海震および証言に基づく強力な鉛直地震動について

(一財) 地球システム総合研究所 正会員 ○前原 博
 内陸直下地震における耐震問題研究会 代表 フェロー 櫻井 春輔
 同研究会 委員 フェロー 園田恵一郎

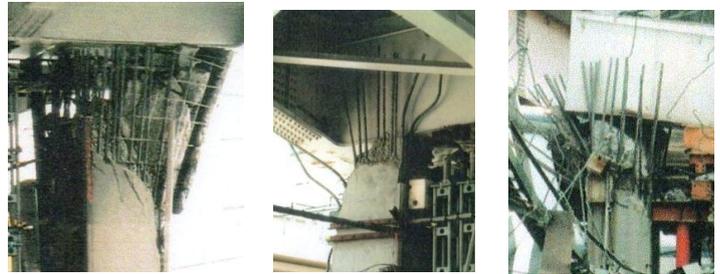
兵庫県南部地震で生じた鉛直地震動による橋脚破壊の典型例を図-1 と図-2 に3例ずつ示す¹²⁻¹⁴⁾。これらにはRC橋脚の上端部に裸鉄筋が直立している。図-1の3例では柱頭部のコンクリートが引張力で壊されている。

(a) 神 P465 山側 (b) 神 P472 海側 (c) 神 P477 海側
 図-1 裸鉄筋の直立(独立二本柱の橋脚区間)¹²⁾

図-1(a)ではコア・コンクリートが跳び出ており、上の横梁との隙間を短時間で跳び出すには高周波でないといけない²⁾。図-2の3例では橋脚の上横梁が柱上部コンクリートの一部と一緒に上に突き上げられて、梁側面部に巻かれていた柱の帯筋を切断した直後に、柱躯体部を圧縮破壊している。上横梁は側方にズレていない。裸鉄筋がこのような直立していることは、この破壊には水平力が関与してないことと、この破壊が主震動の後で生じたことを表している²⁾。

すなわち強力な鉛直地震動は主震動より2~3分遅れて到達しており, 前述の海震での発生時期と似た現象が生じている. またその生じ方場所により連続した破壊場所もあるが, 図-1, 図-2, 図-5の例のように, 多くは隣り合う橋脚で異なる破壊程度や形態を生じている⁸⁾. その地震波は主震動が痛めた構造物をさらに破壊する後発鉛直キラーパルスとでもいえる波で, そのイメージは平面的にはエネルギーが局所的に集中した局在波の形態で, 図-6に示す釣鐘型¹⁸⁾の形の孤立や列状の波が想像される⁹⁾.

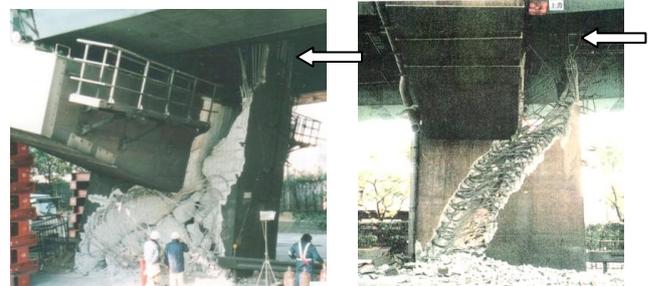
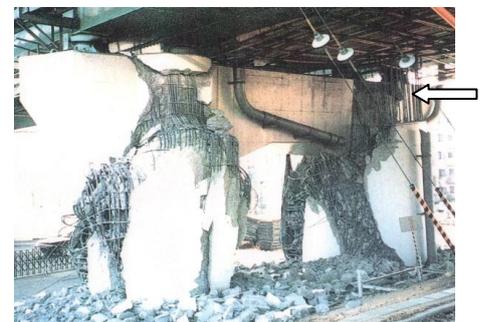
図-2 裸鉄筋の直立(T型と門型の橋脚)

(a) 神 P150(矢印部に裸直立鉄筋)¹³⁾ (b) 神 P240(同左)¹⁴⁾

(c) 神 P688(矢印部に裸直立鉄筋)¹⁴⁾

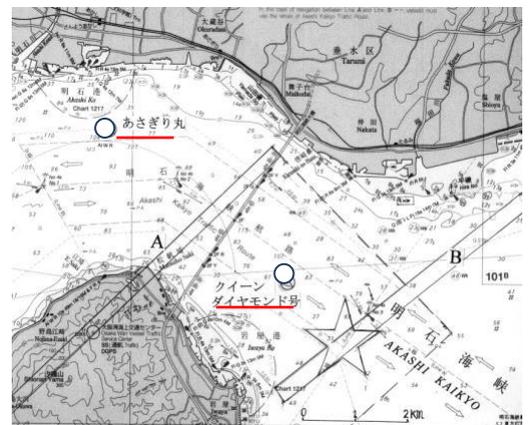
前述の破壊がいつ起きたかを知る手掛かりは、図-3に示す明石海峡内のフェリー2隻の証言¹⁵⁾から得られた。あさぎり丸(1千ト級)は間をあけて衝撃を2度受け、2度目の方が遙かに強かった。クイーンダイヤモンド号(9千ト級)は閃光時の突き上げを受けた後、大きく翻弄された時にウォーターハンマーより数倍強い衝撃を受けた。この翻弄は主震動が起こした表面波が離岸距離(約2km)の船に到達(速度約700m/分)した時と考え主震動の約3分後と推定した⁴⁾。

A; 野島断層 B; 須磨断層 ☆; 震央
 図-3 あさぎり丸とクイーンダイヤモンド号の位置

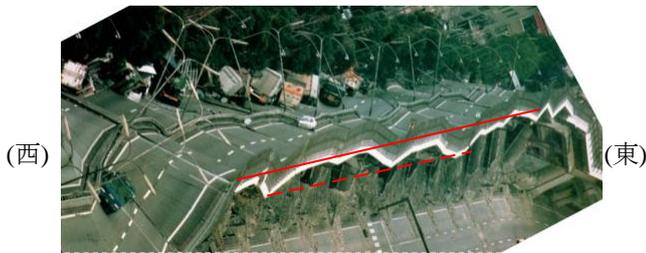
一方、高速道路の倒壊区間のピルツ橋脚の状態を調べると、図-4(縦向きの航空写真¹⁶⁾を横に図示)に示すように中央部から西側で高欄線が大きく下がっている部分が3ヶ所ある。そこでは4基の橋脚の柱長さが3m弱短くなっている。その内の2基は図-5に示すように、図(a)神P133では柱鉄筋が全周で外方向に提灯座屈をして柱は座滅破壊し、図(b)神P136では鉄筋の直角クビレが斜めの全断面

図-4 橋脚倒壊区間の航空写真¹⁶⁾(縦向きを横に図示)

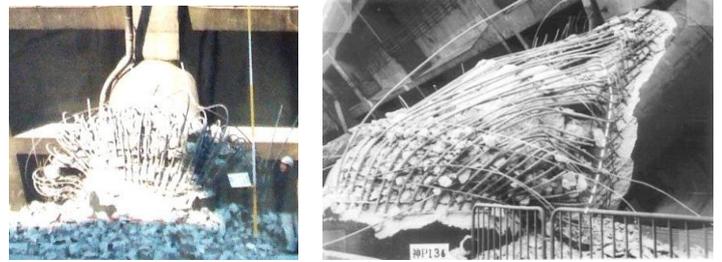
(a) 神 P133 (全周で提灯座屈)¹⁷⁾ (b) 神 P136 (クビレ全断面に分布)¹²⁾
 図-5 軸圧縮破壊の痕跡(ピルツ橋脚倒壊区間)(↑白破線付記)

に見られ(白破線を付記), この面に沿って落下して

柱長さを短くした. 柱の軸圧縮破壊の痕跡は倒壊の前に起きている.

付近の住民の証言¹⁵⁾では主震動が治まった後に見た置時計は5時48分で, 階下の孫2人が気になり, 階下に降りようと屋外階段の踊り場に出た時に大音響を聞いて, その後にスローモーション的に倒れる高速道路の光景を見ている. この大音響は破壊的な鉛直衝撃波動が到達し, 主震動で損傷した橋脚(鉄筋の塑性率3程度で自立)の内4基を破壊して, この区間の倒壊の引き金になったと考えられる⁴⁾.

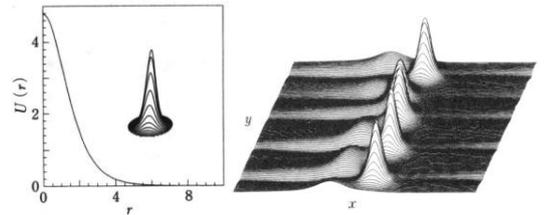
(a) 切断図と立体図 (b) 列状の発生例
 図-6 釣鐘型孤立波の例(ソリトン)¹⁸⁾

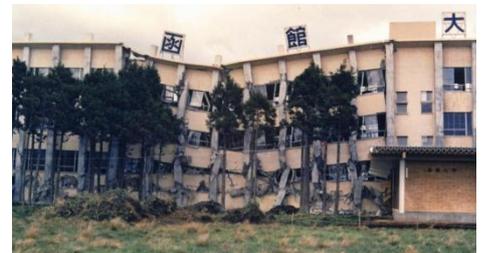
橋脚の破壊形態と海震や住民の証言を基に, 地震時の破壊的な鉛直波動の存在と発生形態の特徴を述べた. 近年に得られた図-7に示す函館大学校舎の被災写真¹⁹⁾は十勝沖地震(M7.9, 1968, 震央距離100km超)での破壊例で, 裏側の写真も得られた. 校舎中央部の複雑な破壊は側面へのはらみがなく局所的な鉛直震動により生じたと考えられる. 衝撃的な鉛直震動は震源断層の近傍だけでなく遠く離れた場所でも生じることを示し, この現象の解明と対策が急がれる.

1階は全面破壊・中央部の柱は全階で破壊
 図-7 函館大学校舎の破壊例¹⁹⁾
