2016 年熊本地震における熊本市上水道施設管路の被害要因分析

摂南大学 正会員 ○片桐 信
清田軌道 大西 裕也

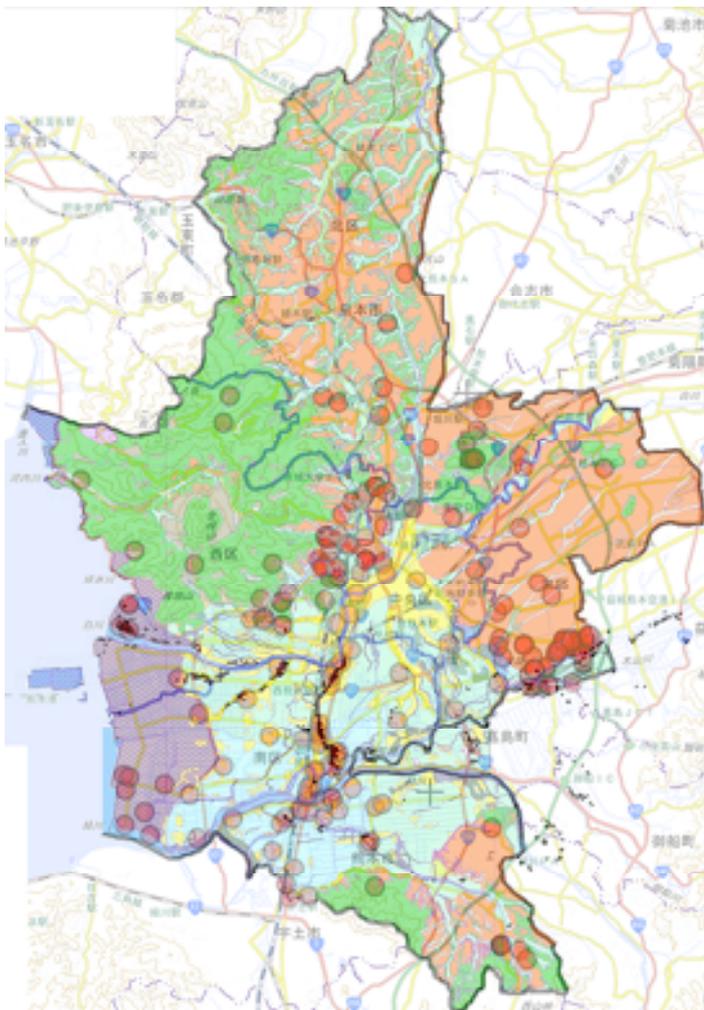
図-2 上水道管路の被害と地盤条件の関係

- 地盤条件と被害分布との関係：図-2に全被害と地盤条件図を合成したものを示す。図中の赤○が被害箇所、小さな■が噴砂の跡である。後背湿地や扇状地、谷底平野など地盤が軟弱な場所に被害が集中している。また、東区沼山津地区や南区近見・川尻地区では、上水道被害と液状化地点が一致している。
- 液状化と被害分布との関係：図-3と図-4に、特に液状化が顕著であった箇所と管路被害分布との対

- ① 熊本市内の上水道被害は、自然堤防や谷底平野(氾濫平野)、後背湿地等の軟弱地盤で多く発生している。
- ② 液状化の痕跡が見られる箇所付近では上水道管被害も多く発生しており、液状化が上水道管路の被害要因であることがあらためて確認された。
- ③ SP や CIP は管種の中でも被害が多い。SP は溶接継手、ネジ継手とも引き抜かれる方向での割れ被害である。CIP には、古い印籠継手や A 型継手が多く残っており、被害の主要因である。
- ④ 良い地盤では被害がないとされている K 型の DIP は液状化地盤を除いては被害が確認されなかった。
- ⑤ 耐震性の高い、耐震継手の DIP と PE には、被害が無かった。

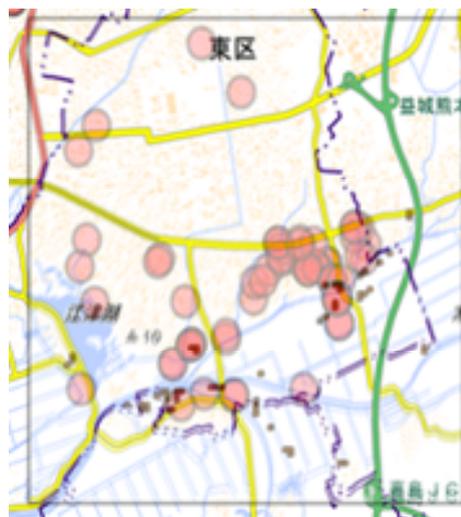
図-3 液状化と管路被害との対応
(東区沼山津地区)

応を示している。図-2と同様に、図中の赤○が被害箇所、小さな■が噴砂の跡である。液状化地域と管路被害箇所はかなり一致している。しかし、図-3に示すように、管路被害箇所と噴砂箇所が一致しない地域も見られる。これは、付近一体が液状化の発生しやすいような軟弱地盤であったためと考えられる。
